**INFORME FINAL
DENUNCIA CIUDADANA DC-27-2023**

MUNICIPIO DE ALCALA - VALLE DEL CAUCA

**CONTRALORÍA DEPARTAMENTAL DEL VALLE DEL CAUCA
Cali, octubre de 2023**

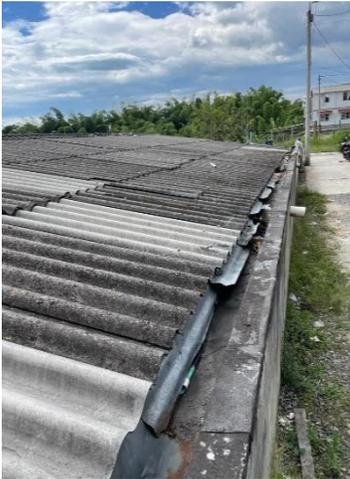
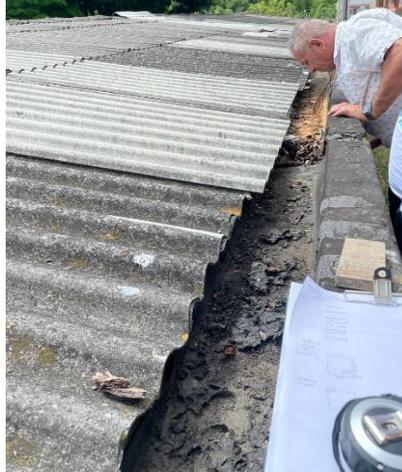
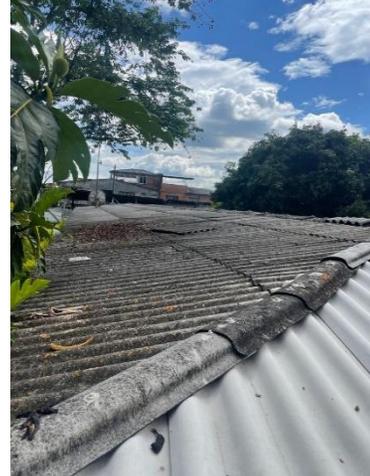
Los daños que se observan en la cubierta, fueron, desplazamientos de las tejas, condiciones anómalas como la falta de sujeción de ganchos galvanizados a las correas y el cumplimiento de instalación de los traslapes laterales y frontales. El presupuesto de este contrato habla del desmonte del “cielo falso alum.xx” en 1.147.9 m², pero a pesar del recorrido de la cubierta no se tuvo en cuenta algunas instrucciones sobre el montaje de las láminas de asbesto cemento por lo cual las filtraciones perjudicaron lo ejecutado de cielo falso en panel yeso con las características de 12,7 mm S. Junta + vinilo R.H. y su respectiva perfilería de omegas, canales perimetrales y tornillería zincada para el esqueleto galvanizado.

Cubierta lado derecho con algunas tejas mal traslapadas sin sujetadores Longitud de la cubierta frente de la institución, nótese tejas viejas.

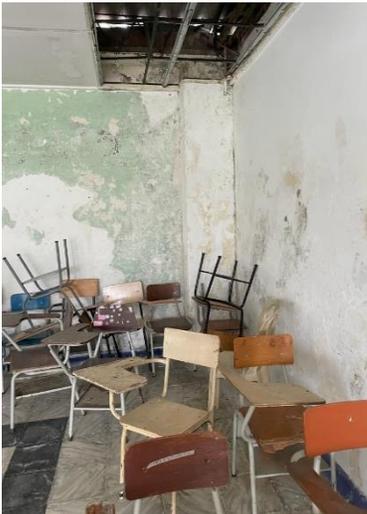
Daño Cielo Falso y paredes

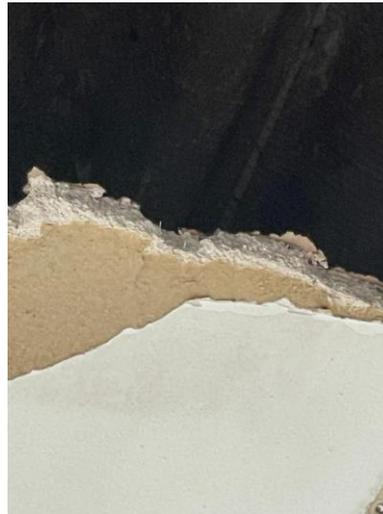
Daño del panel yeso x humedad

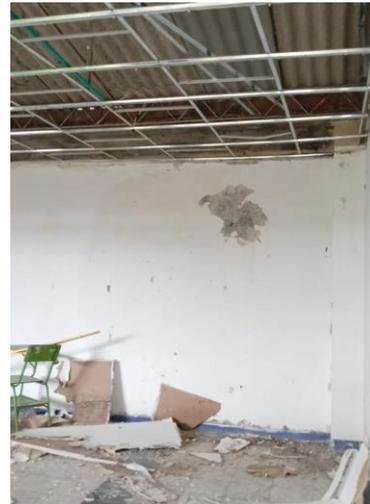
Desplome del panel yeso x humedad

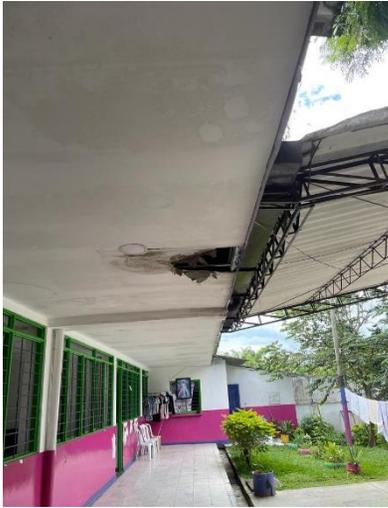
Deterioro progresivo por humedad

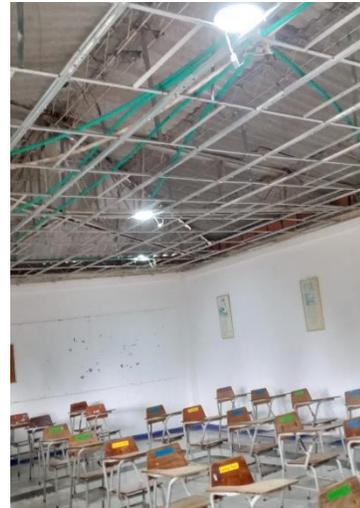
Desmonte de paneles

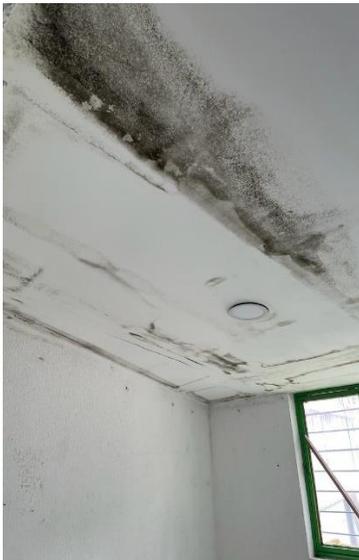
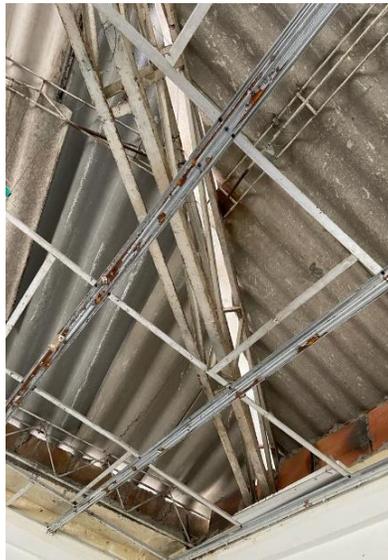
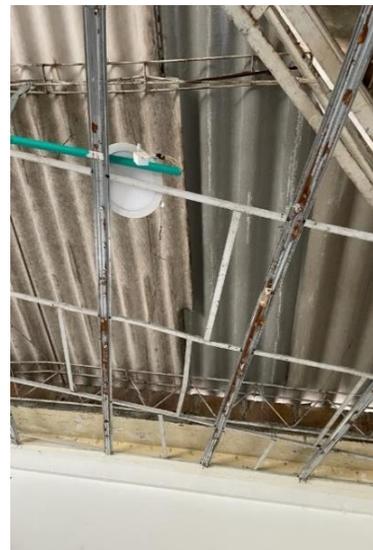
Tejas rotas mal traslapadas y perfilería oxidada muestra filtración del agua Hongos por humedad largo tiempo

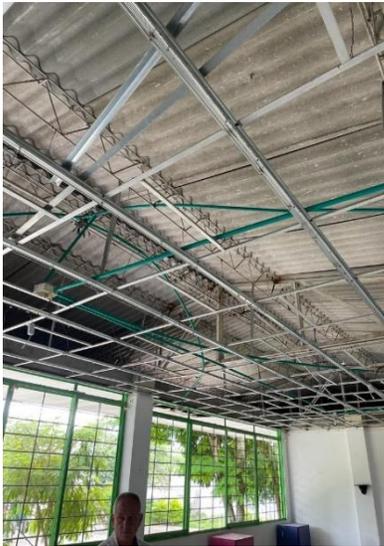
Desmante cielo falso panel yeso

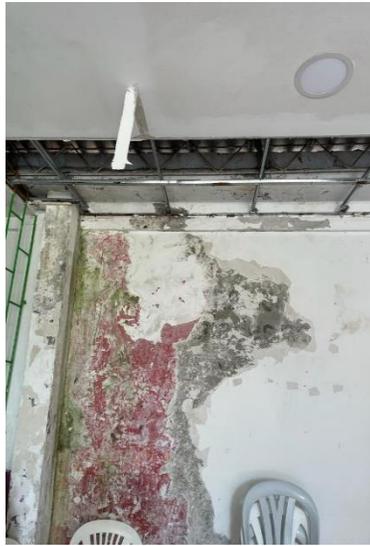
Colapso de vigas canales, daños paredes

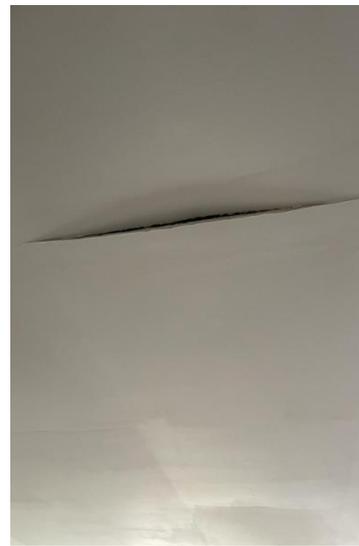
desprendimiento de paneles

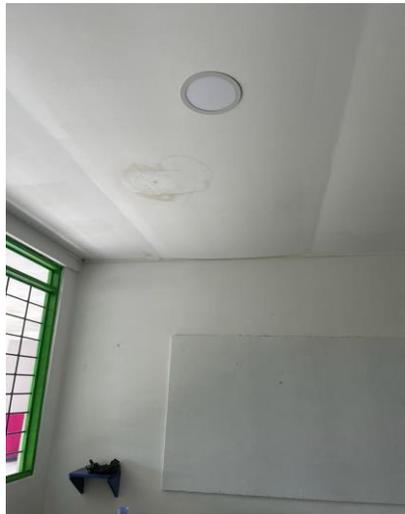
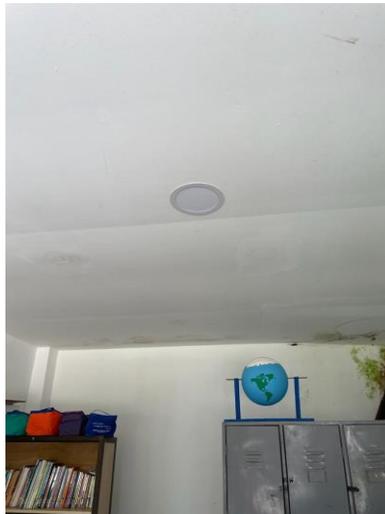
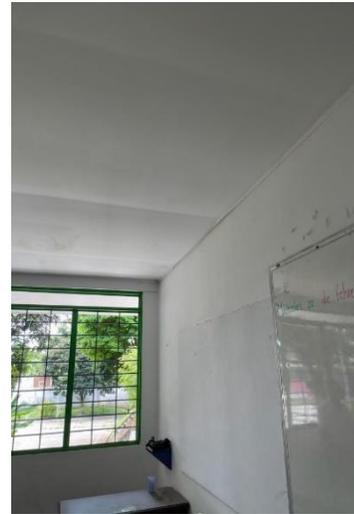
Láminas de panel yeso mal tensadas desprendimiento de cinta malla y abombamiento del panel

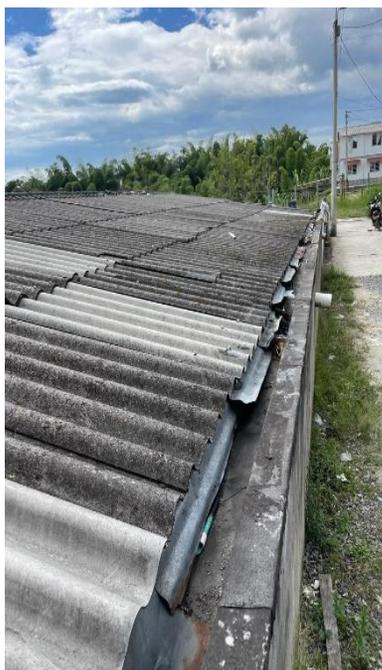
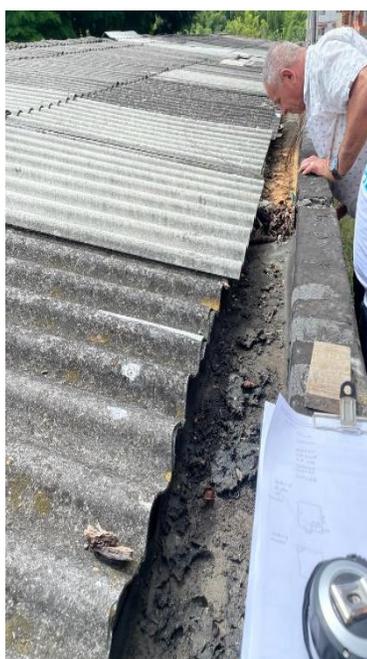
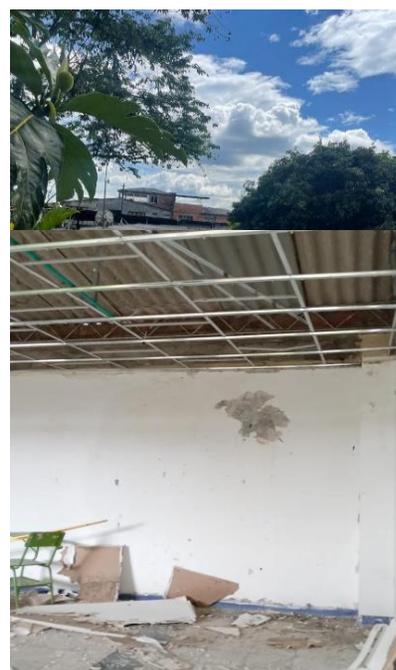
Cubierta lado derecho con algunas tejas mal traslapadas sin sujetadores Longitud de la cubierta frente de la institución, nótese tejas viejas y desplome del panel yeso por humedad.

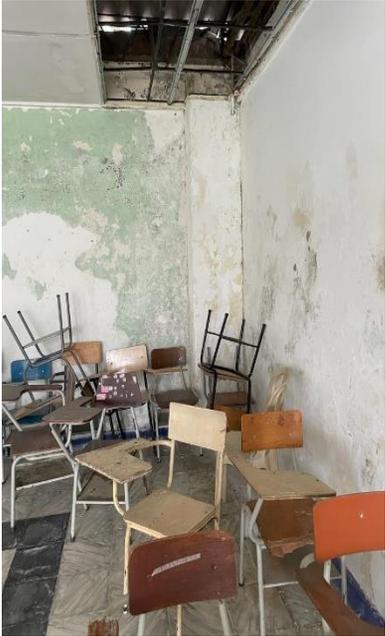
Daño cielo falso y paredes

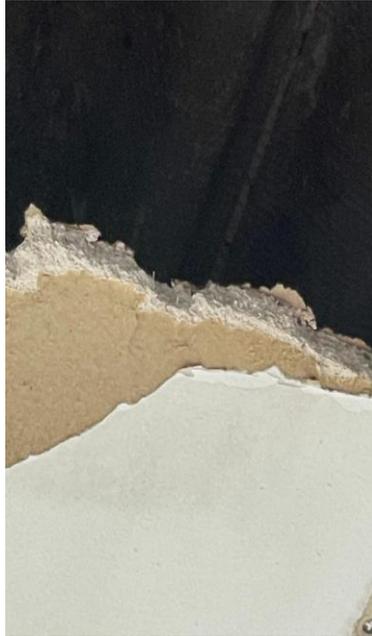
Daño del panel yeso por humedad

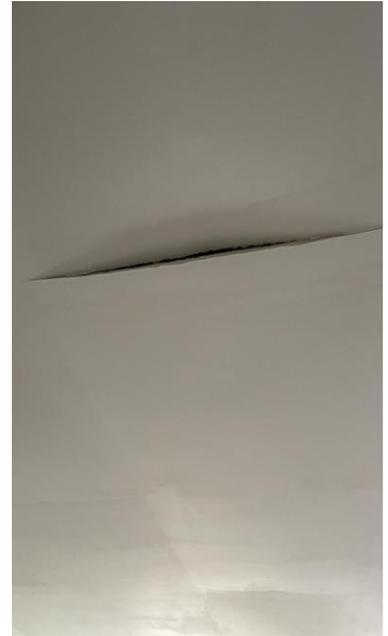
Desprendimiento de panales

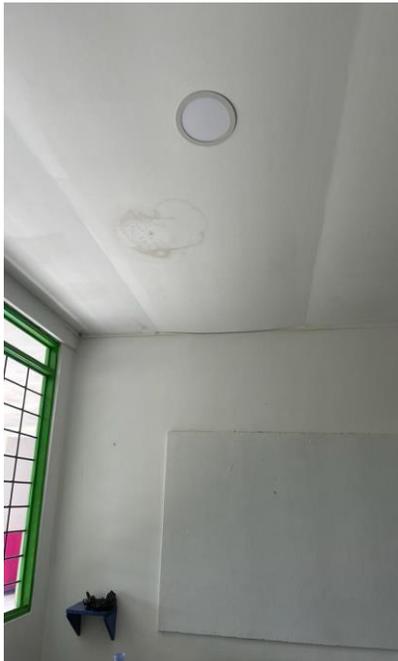
Láminas de panel yeso mal tensadas desprendimiento de cinta malla

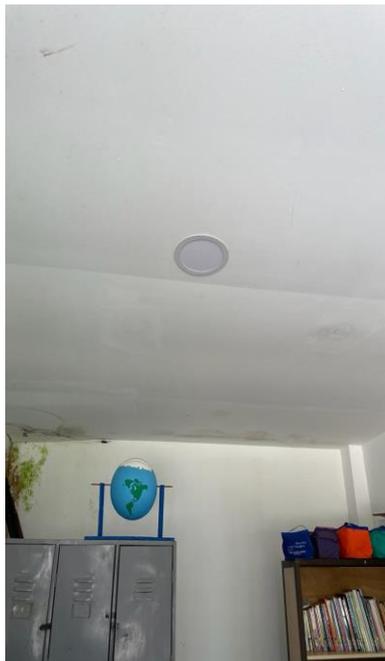
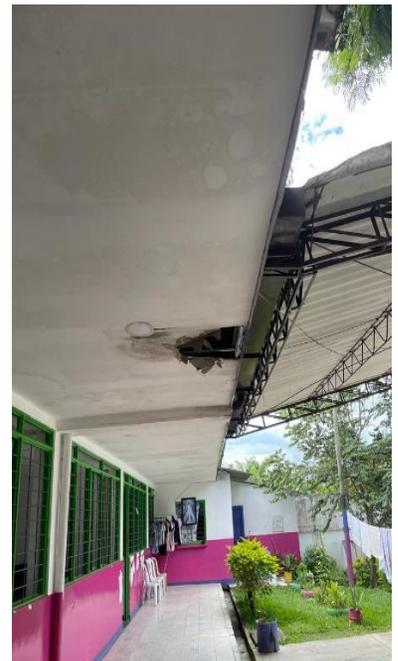
Deterioro Progresivo por humedad

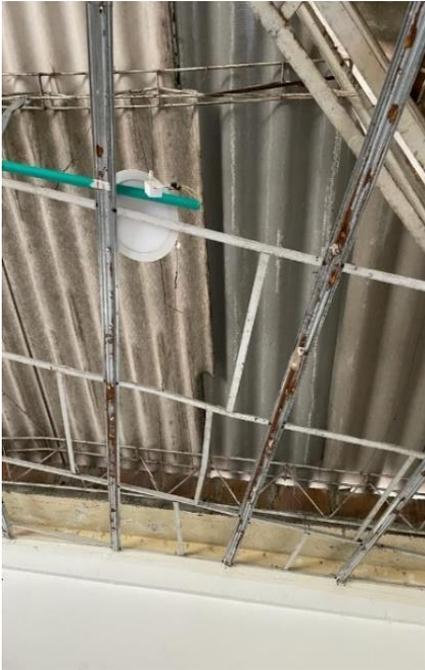
Desmonte cielo falso panel yeso

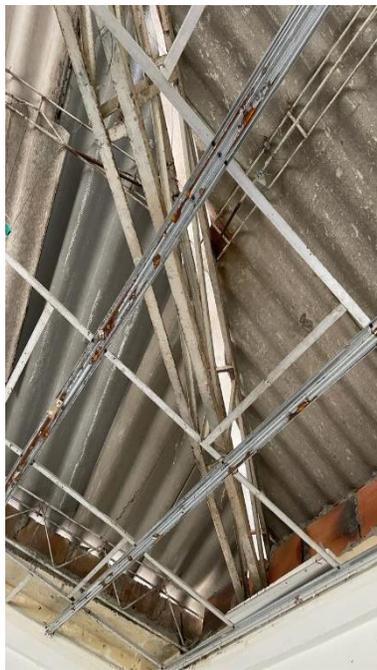
tejas rotas

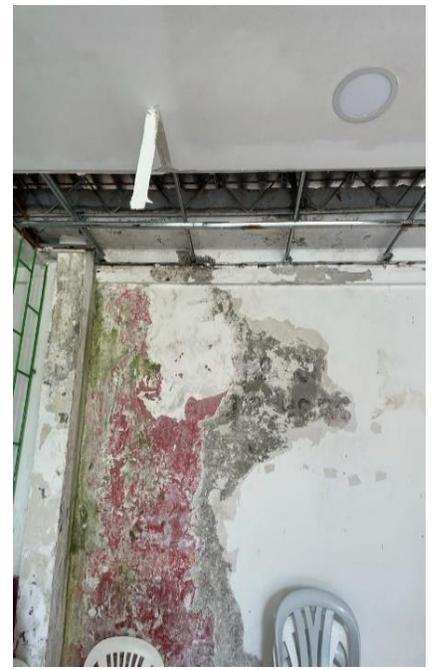
Humedad de largo tiempo

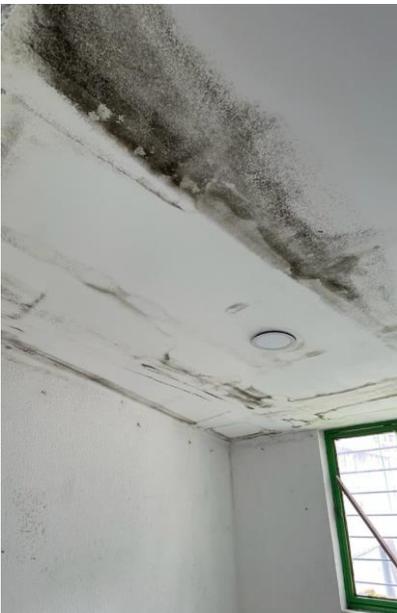
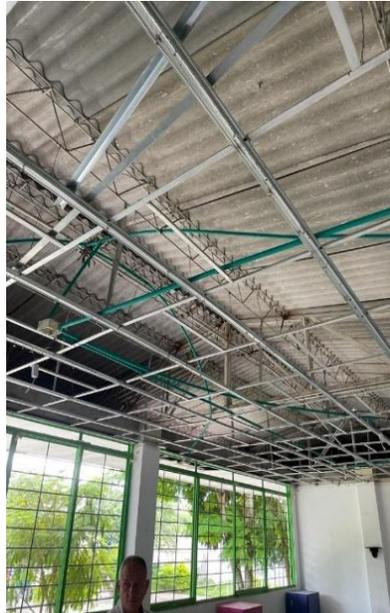
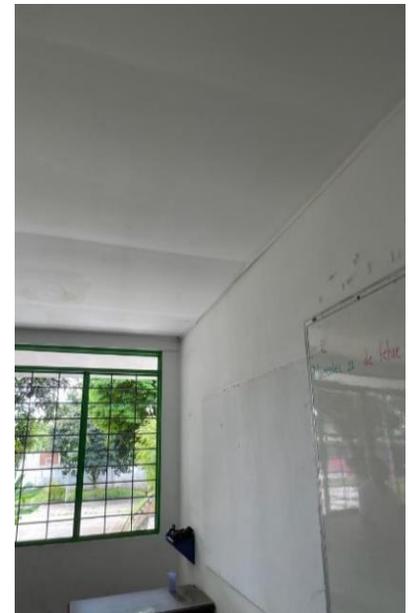
Tejas rotas mal traslapadas y perfilería oxidada muestra filtración de agua, hongos por humedad de largo tiempo
