**INFORME DE AUDITORÍA GUBERNAMENTAL
CON ENFOQUE INTEGRAL
Modalidad Especial
Calidad del agua y estado de los Sistemas de Tratamiento de Aguas
residuales en la zona rural del Municipio de Dagua**

**MUNICIPIO DE EL DAGUA VALLE DEL CAUCA
VIGENCIA 2017**

**CONTRALORÍA DEPARTAMENTAL DEL VALLE DEL CAUCA
SANTIAGO DE CALI - 2018**

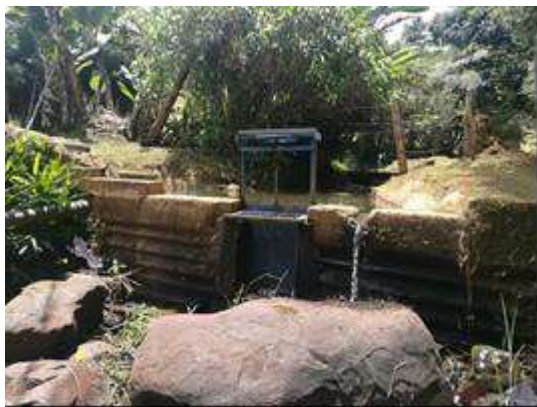
Bocatoma

La fuente abastecedora pese a encontrarse ubicada en un área poco accequible a las actividades antrópicas y rodeada de abundante vegetación, se ve expuesta a contaminantes derivados de las dinámicas de los ciclos naturales del bosque y de los animales silvestres que en él habitan, generando con esto, la necesidad de implementar un sistema de tratamiento que garantice la potabilización del agua cruda que se está tomando y distribuyendo en el momento.

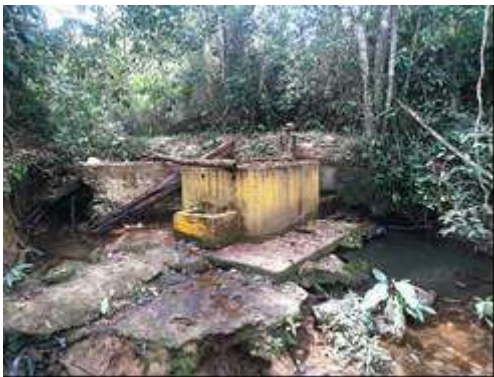
Bocatoma de Fondo y Desarenador

La infraestructura de la bocatoma se encuentra en mal estado

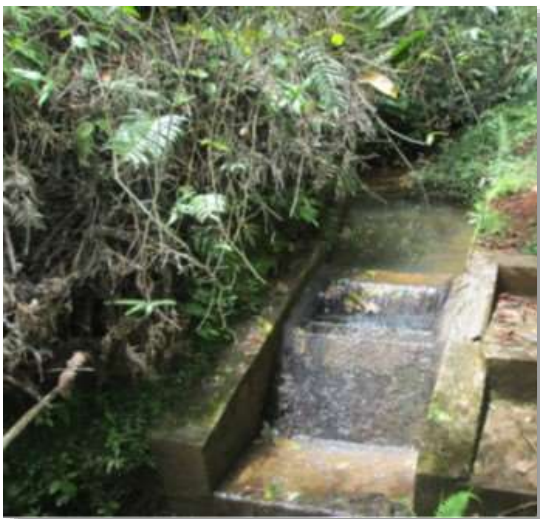
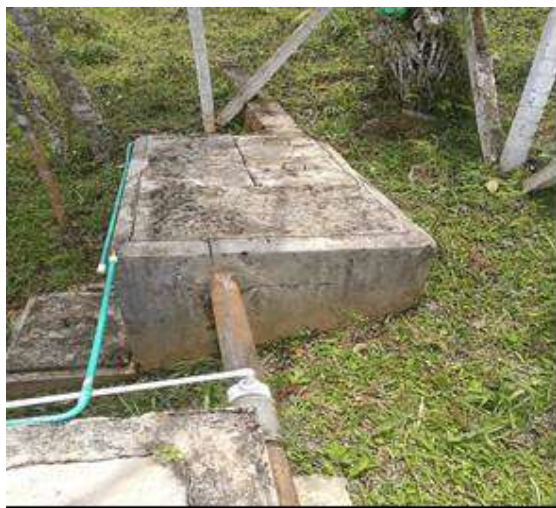
Bocatoma – Tanque Desarenador

Se evidenciaron actividades que generen alto riesgo aguas arriba de la captación sobre la quebrada Las Delicias, consistente en escorrentía de excremento proveniente del ganado que pastorea en las inmediaciones de la bocatoma a lado y lado de la quebrada.

La infraestructura del sistema se encuentra en buen estado y el servicio de agua prestado requiere del mejoramiento de la calidad de la fuente abastecedora.

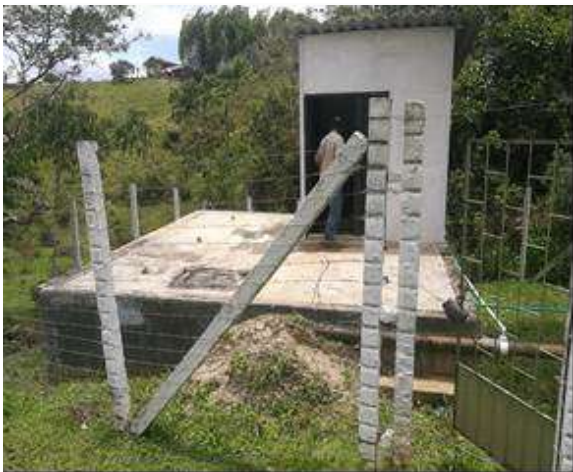
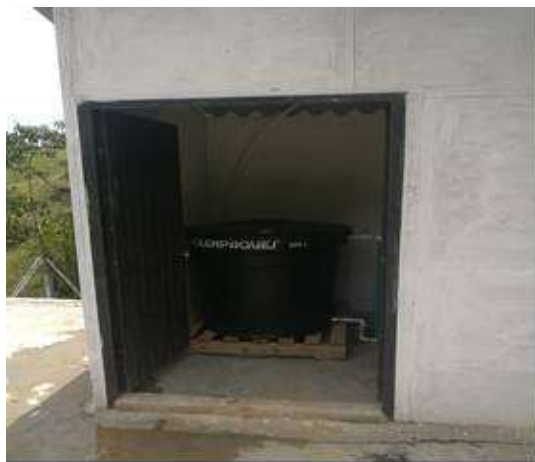
Tanque de Almacenamiento – Sistema de Cloración

Posee bocatoma de fondo, un desarenador pequeño antes del tanque de almacenamiento, se rehabilitó el tanque de desinfección y actualmente se realiza el proceso con cloro granular al 70%.

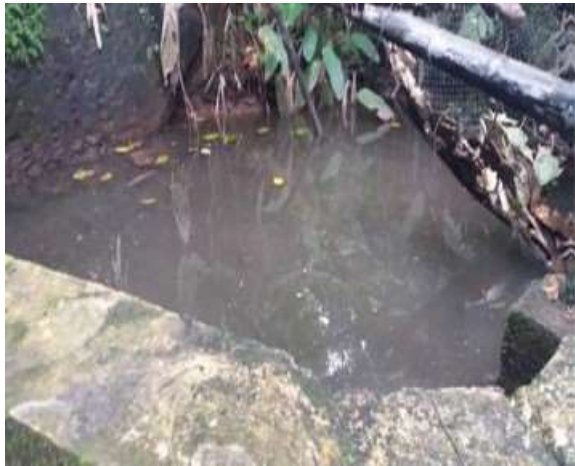
Bocatoma Frontal

Una bocatoma frontal de cortinas, tanque de almacenamiento de 32 metros cúbicos aproximadamente, la fuente abastecedora es la denominada quebrada San Rafael, no se evidenció contaminación alguna que pueda afectar directamente la fuente en la parte alta, sin embargo es impactada por la acción endógena de la fauna y flora presente en la zona, muestra alta turbiedad y el sistema no cuenta con sistema de desinfección o filtración, lo cual significa que el agua que se distribuye es agua cruda

Es de anotar que la bocatoma zona alta no presenta pastoreo de ganado, ni cultivos aguas arriba de la bocatoma.

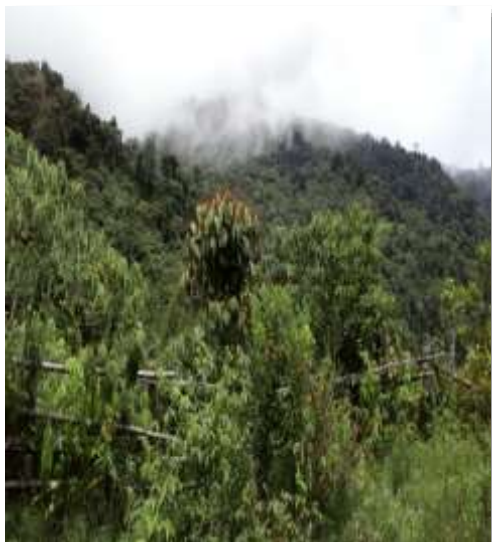
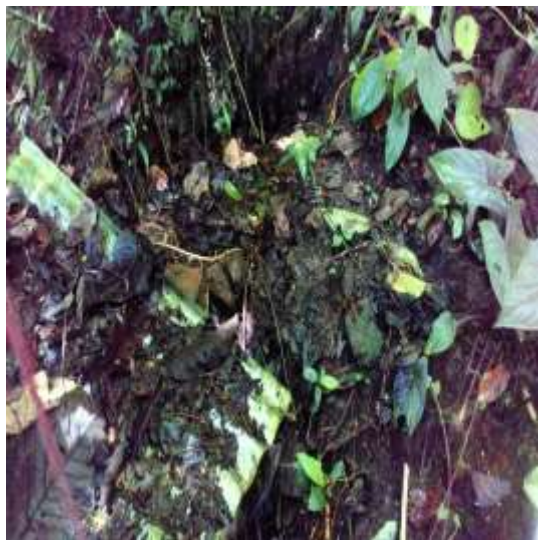
En visita de campo al predio villa maría, ubicado en la vereda la amapola del corregimiento de la Atuncela, se evidenció que éste cuenta con buena cobertura vegetal, varios nacimientos de agua que surten el acueducto rural de La Amapola, observándose que carece de aislamiento que permita su protección, al igual que ausencia de una valla informativa que identifique que es propiedad del municipio. Es deber del municipio de ejercer la vigilancia y control y el mantenimiento de las áreas de interés para acueductos. Situación que se da por debilidades de control que no permiten advertir oportunamente el problema, deficientes mecanismos de seguimiento, generando riesgo de pérdida de la cobertura forestal, cambios en los usos del suelo por invasión y contaminación de la fuente hídrica, no garantizando el objetivo para lo cual fue adquirido, de surtir de agua para el abastecimiento humano.

Predio villa maría, corregimiento de la Atuncela, surte el acueducto rural de La Amapola
