**INFORME DE AUDITORÍA GUBERNAMENTAL
CON ENFOQUE INTEGRAL
Modalidad Especial
Calidad del Agua y estado de los sistemas de Tratamiento de Aguas
Residuales en la Zona Rural del Municipio de Versalles**

**MUNICIPIO DE VERSALLES VALLE DEL CAUCA
VIGENCIA 2017**

CONTRALORÍA DEPARTAMENTAL DEL VALLE DEL CAUCA

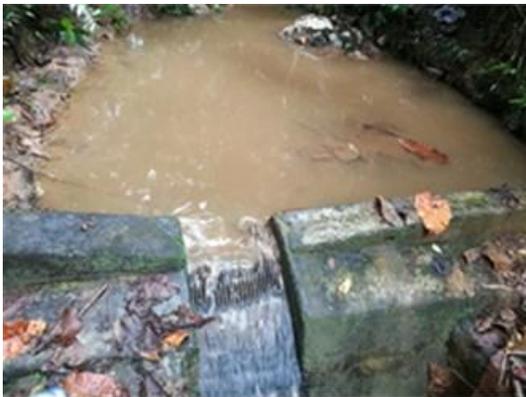
BOCATOMA

El Sistema de acueducto se abastece de la Quebrada Coconuco, y está compuesto dos (2) bocatomas de fondo directa, dos (2) desarenadores y dos (2) tanques de almacenamiento, no se realiza desinfección, pese a que se cuenta con la caseta de desinfección, pero el sistema está dañado, no hay aislamiento en la Microcuenca, se observa pastoreo de ganado aguas arriba de la bocatoma y existe vertimientos de aguas residuales domésticas sobre la quebrada Coconuco.

Durante el recorrido de campo se observó que los sistemas de tratamiento de agua para consumo humano visitados, cuentan con la infraestructura para realizar el proceso de desinfección, la cual se encuentra en mal estado y no está en uso, no se realiza filtración, como tampoco ningún otro tipo de tratamiento físico del agua, las cuencas son impactadas por las acciones propias del ecosistemas, deslizamientos de árboles perdida de cobertura vegetal por deslizamientos en épocas de lluvia, al igual que la acción antrópica (vertimientos de aguas residuales domésticas, pastoreo entre otros), generando con esto que la fuentes abastecedoras presenten niveles de contaminación natural, perdida de caudal y posible contaminación microbiológica, haciendo necesario la implementación de estructuras necesarias para remover características físicas, químicas y microbiológicas.

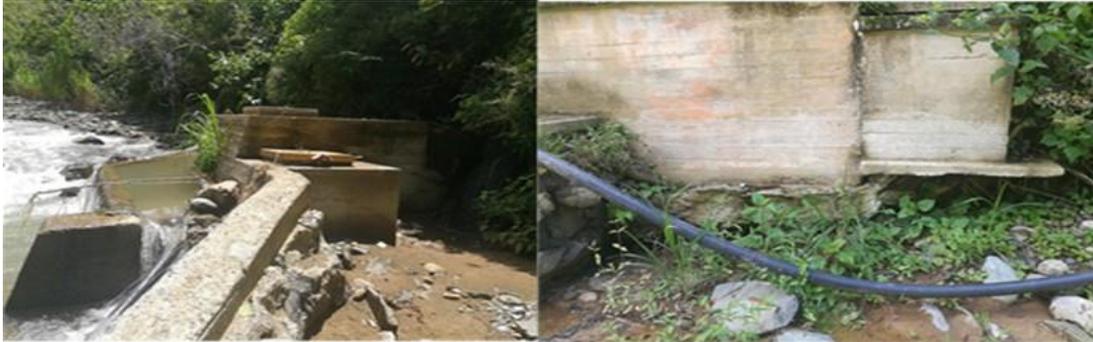
BOCATOMA

El acueducto satisface la necesidad de agua a 50 suscriptores, el sistema cuenta con bocatoma frontal de fondo, la cual se encuentra en riesgo de deslizamiento al igual que el tanque desarenador, debido a que se encuentran al interior del río peñones, el cual en épocas de invierno realiza socavación a las orillas del cauce, en el sistema de aducción no se observan disipadores de energía instalados para el control de presiones en la tubería, el desarenador se encuentra colmatado por

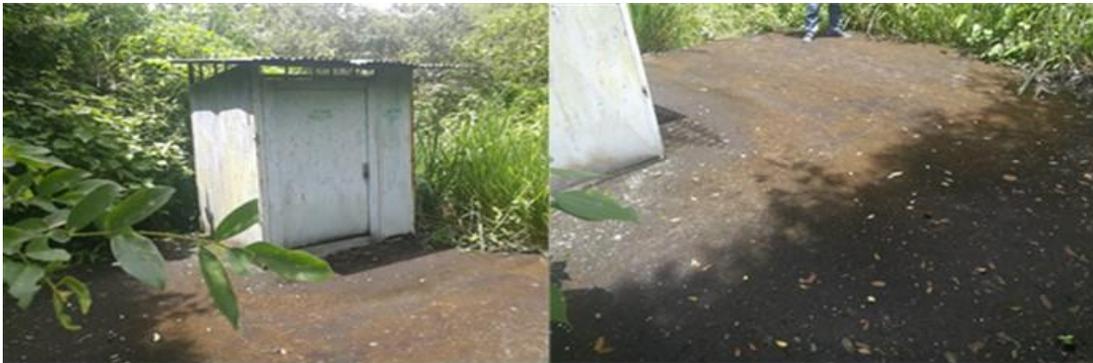
TANQUE DE ALMACENAMIENTO Y
CASETA DE CLORACIÓN

sedimentos, cuenta con un tanque de almacenamiento con capacidad de 16.000 metros cúbicos, el tanque se encuentra en zona de deslizamiento y socavación del río. Se cuenta con caseta de desinfección, pero el sistema se encuentra dañado por la falta de uso. La fuente de abastecimiento está altamente impactada por la presencia de descargas directas de aguas residuales domesticas en la cota por encima de la bocatoma, estas producidas por el Corregimiento La Pradera del Municipio del Dovio y un Resguardo Indígena conocido como la Dorada, también del Municipio del Dovio.

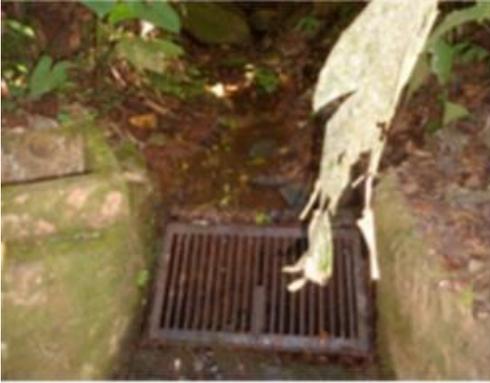
BOCATOMA

El acueducto satisface la necesidad de agua a 12 suscriptores, el sistema cuenta con bocatoma de fondo, desarenador y tanque de almacenamiento, se observa presencia de pastoreo en la zona cercana a la fuente abastecedora, el sistema de tratamiento actual no garantiza la distribución de agua apta para consumo humano, por lo observado y el análisis realizado el agua que se suministra e agua cruda.
