**INFORME DE AUDITORIA GUBERNAMENTAL
CON ENFOQUE INTEGRAL ARTICULADA
MODALIDAD ESPECIAL**

**MUNICIPIO DE LA VICTORIA
PLAN DE VIVIENDA DE URBANIZACIÓN EL CONCHAL Y EL CONCHAL II
ETAPA CORREGIMIENTO DE HOLGUIN**

CDVC-CAIF- No.001

JULIO DE 2009

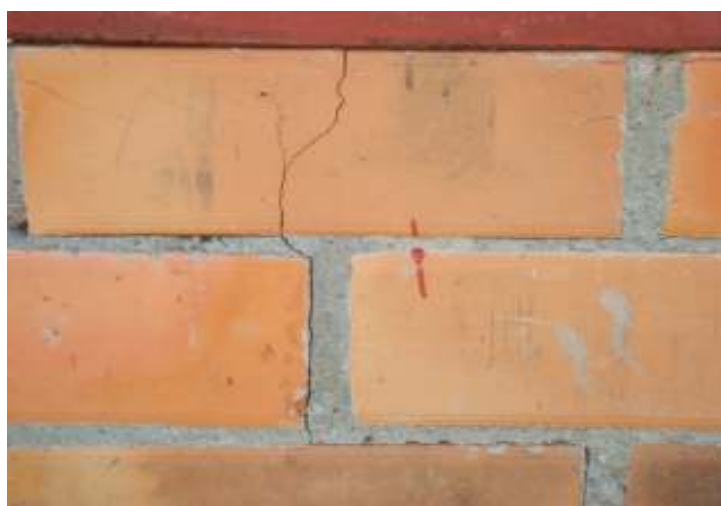
A causa de la construcción de una cimentación que no tuvo en cuenta las recomendaciones del estudio de suelo real y por tanto no se hizo un diseño estructural de los elementos, se están presentando asentamientos del terreno y fallas en los elementos de la cimentación, lo cual genera unos esfuerzos adicionales sobre la estructura de las viviendas, ocasionando fisuras o grietas de algunos muros en 44 casas de la urbanización. A pesar que se han realizado correcciones de estas grietas, estas se repiten, porque los asentamientos y fallas siguen ocurriendo.

La gran mayoría de muros, presenta un patrón de agrietamiento o fisuramiento diagonal, pero también se presentan grietas verticales y horizontales, por lo cual es de gran importancia realizar una observación y estudio de esas grietas para reconocer los movimientos que ha experimentado la estructura y poder efectuar un análisis y diagnóstico acertado, conducente a adoptar las soluciones correctas.

Las casas aledañas a los canales de agua lluvia, ubicados a lo largo de los dos costados de la urbanización Conchal y Conchal II, presentan fisuramiento en algunos de sus muros, debido entre otras causas, a que las aguas que fluyen por dichos canales, están produciendo un fenómeno de lavado de finos y socavación en la cimentación de estas, esto es debido a la escasa distancia (20 cm) al canal, a la que fueron construidas estas viviendas, lo cual no obedece a lo estipulado en el esquema de ordenamiento territorial EOT, el cual establece en el numeral **2.9.11 literal C**, que: “ la ubicación de los lotes o edificaciones se haga respetando los 15 metros del eje de las corrientes de agua natural. En el caso de los zanjones el retiro de las edificaciones será el mismo en tanto que el municipio o el particular ejecuten su canalización. Esto se aplica también a las construcciones puntuales. Una vez se apruebe el Esquema de Ordenamiento Territorial, se prohíbe construir sobre estas canalizaciones”.

Fisura de muros fachada principal

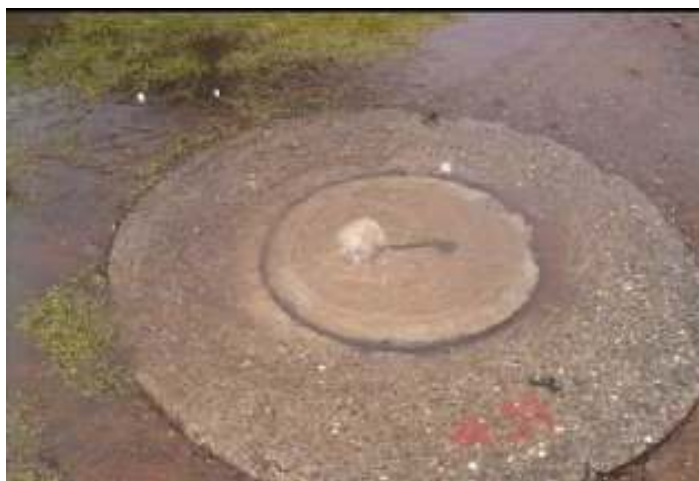
Otro de los problemas que hace que el 95% de las viviendas carezca de condiciones dignas para habitar según las encuestas realizadas por la Contraloría Departamental y las visitas técnicas, es la deficiencia del sistema de alcantarillado, ocasionado por el siguiente fenómeno: cuando llueve en el Corregimiento de Holguín, gran parte del agua lluvia ingresa al colector de la red municipal al cual se conectó la red de alcantarillado de El Conchal, el gran caudal de agua lluvia que ingresa a este colector hace que este trabaje a presión y cuando el flujo llega a la cámara donde se empalmó la red del Conchal a la red municipal, este se desvía en contra flujo por la red de el Conchal, haciendo que esta trabaje a presión y el agua salga por las tapas de las recamaras y los sifones de las duchas, arrastrando todo el sedimento de la tubería sanitaria y depositándolo en el interior de las viviendas.

Lo anterior, es debido a que, para la construcción de esta Urbanización, no se hizo la previa y obligatoria solicitud de disponibilidad de servicio a la entidad prestadora del servicio, la cual no entregó las condiciones básicas bien desfavorables o favorables para poder construir la red y haciendo las consideraciones del caso.

Problema del alcantarillado

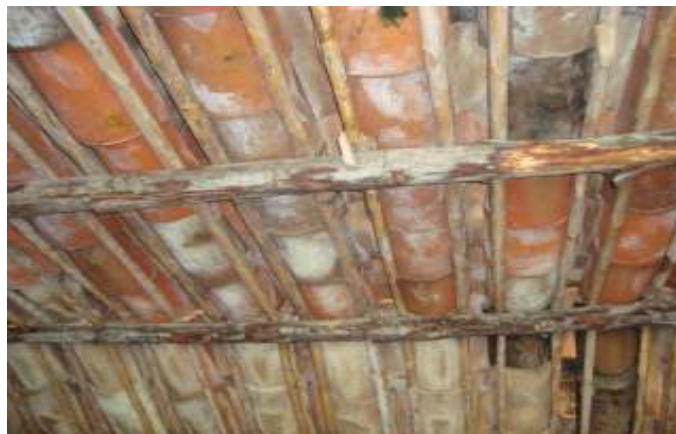
Se evidenció que las cubiertas de las casas son en teja de barro con entramado en vigas de mangle y varetas de chonta, estas cubiertas presentan filtraciones de agua, debido a que el número de tejas instaladas (17 x M2) es inferior al indicado para este tipo de cubiertas (23 x m2), además las vigas de mangle fueron colocadas muy separadas, lo que ocasiona que las varetas de chonta se flecten por el peso de las tejas adicionales que le toca cargar a cada tramo y algunas tejas quedan en contrapendiente. Lo anterior puede ocasionar un riesgo de colapso con implicaciones a los habitantes.

Humedad, separación de vigas y entramado de la cubierta
