**INFORME FINAL
DENUNCIA CIUDADANA DC-27-2023**

MUNICIPIO DE ALCALA - VALLE DEL CAUCA

**CONTRALORÍA DEPARTAMENTAL DEL VALLE DEL CAUCA
Cali, octubre de 2023**

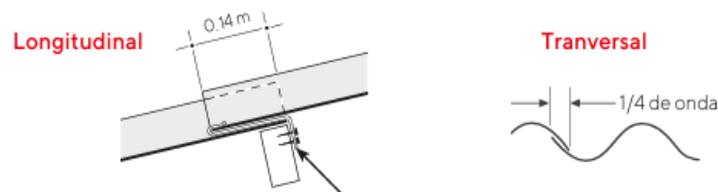
Traslapo

Cada teja se fija con dos ganchos ubicados en las ondas valle.
En zonas de fuertes vientos las tejas se fijan con dos tornillos ubicados en las crestas de las ondas, para evitar que el viento las levante.

Gancho 55, 150 o 250 mm. de acuerdo con el tipo de
