**INFORME FINAL
DENUNCIA CIUDADANA DC-74-2022**

MUNICIPIO DE VIJES - VALLE DEL CAUCA

**CONTRALORÍA DEPARTAMENTAL DEL VALLE DEL CAUCA
Cali, septiembre de 2023**

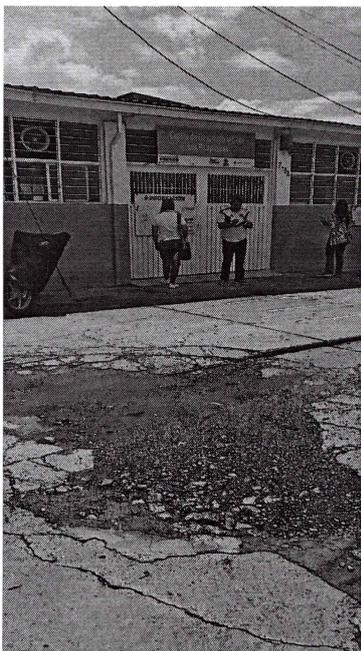
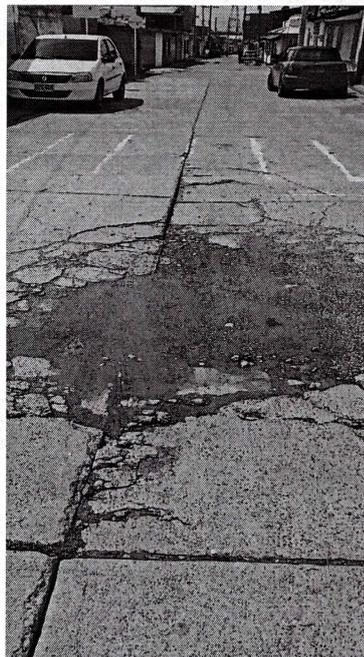
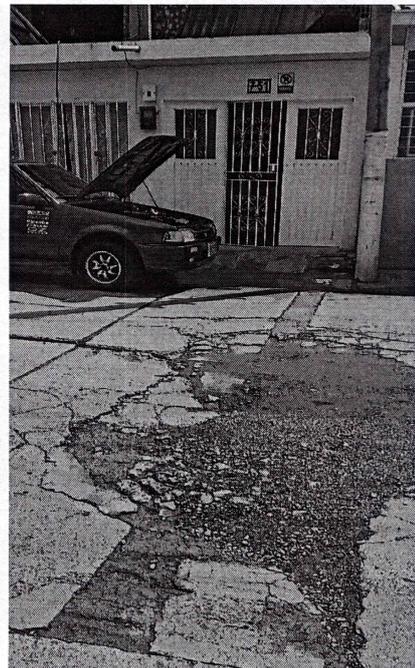
Carrera 2 entre Calles 7 y 8 Barrio Kennedy (frente al Centro de Desarrollo Infantil - CDI Los Picapiedras).

*En la zona donde se realizó la reparación de la tubería de acueducto se evidencia el pavimento fracturado en un área de 6.20 metros * 4.20 metros equivalente a 26.04 metros cuadrados (26.04 m²).*

La reparación de cada una de las áreas afectadas requiere la ejecución de las siguientes actividades: Rotura de pavimento, excavación, evaluación de redes,

relleno, parcheo/reconstrucción de pavimento rígido, retiro de escombros, señalización y todas las requeridas para la reconstrucción del pavimento.

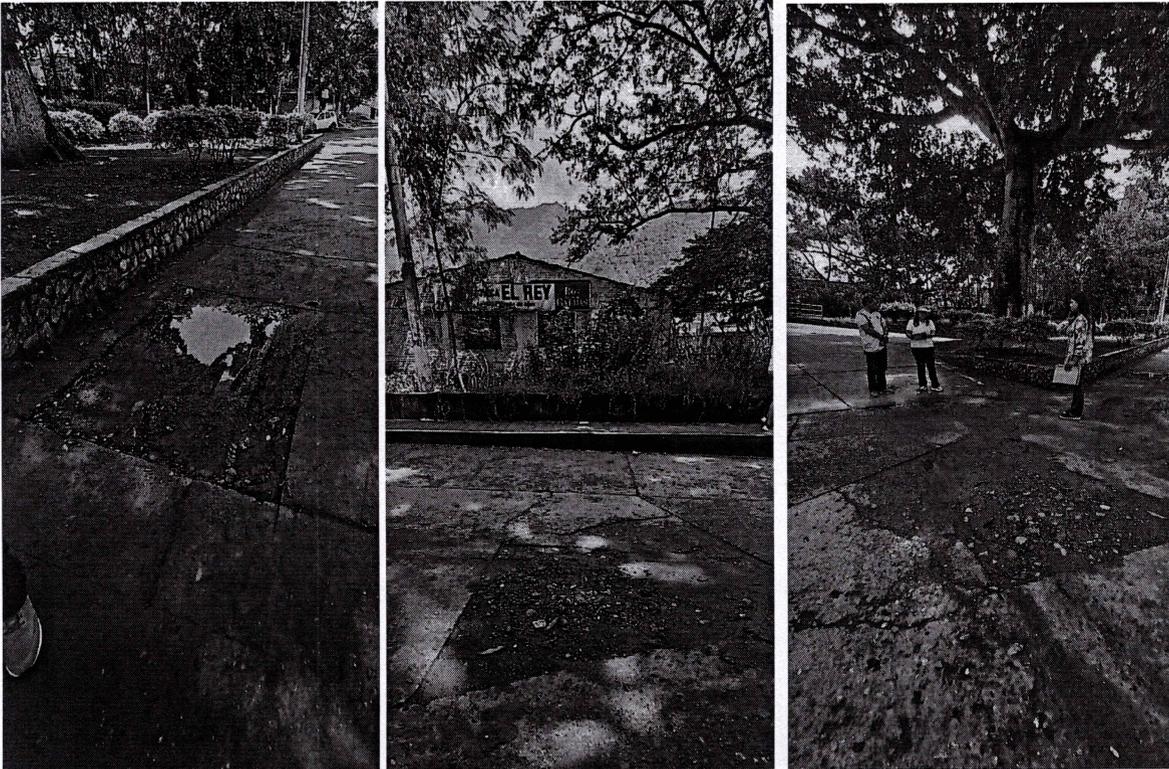
Carrera 6 entre Calles 5 y 6 Sector La Ceiba

En la zona donde se realizó la reparación de la tubería de acueducto se evidencia que no fueron reconstruidos 10.55 metros cuadrados (m²) del pavimento en las 3 áreas intervenidas:

*Área 1: 1.80 metros * 1.30 metros: 2.34 metros cuadrados (m²).*

*Área 2: ((1.70 metros + 0.80 metros) * 1.90 metros) / 2: 2.38 metros cuadrados (m²).*

*Área 3: ((3.00 metros + 2.30 metros) * 2.20 metros) / 2: 5.83 metros cuadrados (m²).*

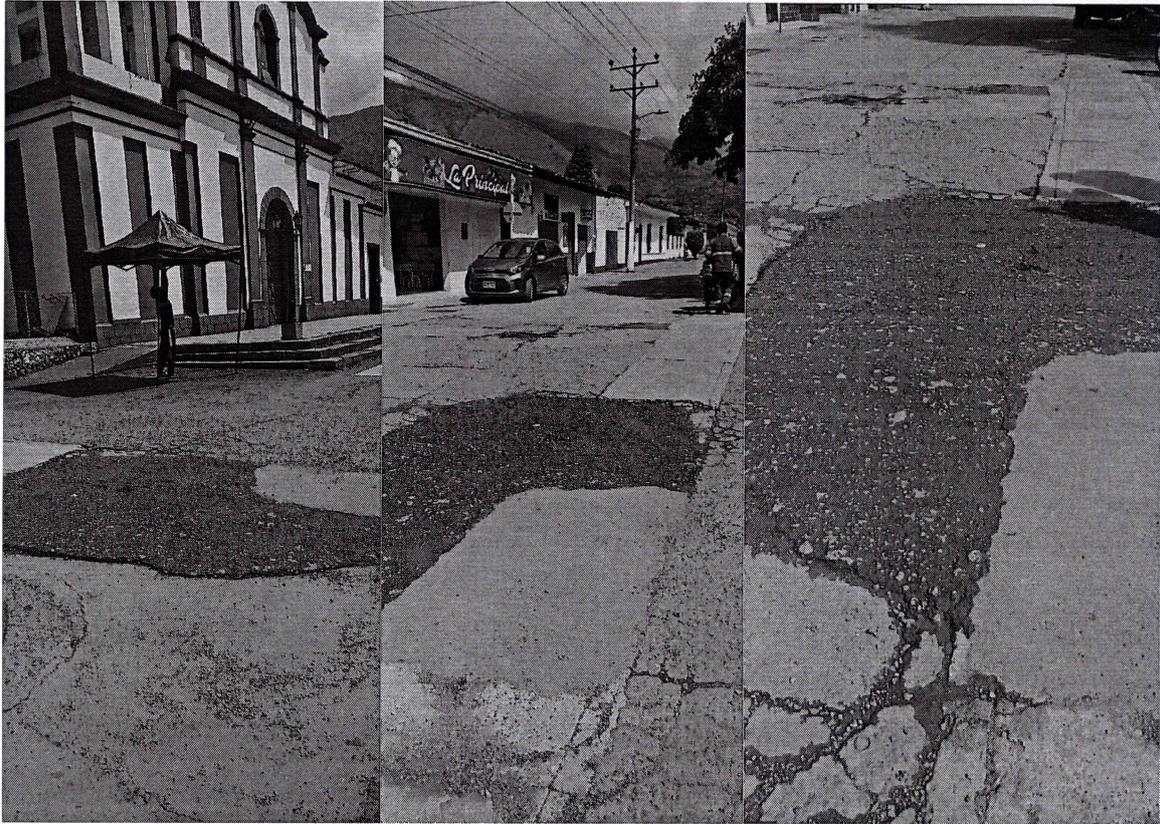
Intersección Calle 5 Carrera 4 (esquina iglesia y parque principal)

Durante la visita fiscal de obra se observa que en la intersección de la Calle 5 con Carrera 4, sector intervenido durante la ejecución de las actividades del contrato de obra civil No. 135-21, se presenta deterioro general y asentamiento diferencial del pavimento reconstruido en un área de 4.00 metros * 2.50 metros, equivalente a 10.00 metros cuadrados (10.00 m²).

El contratista, en el desarrollo del Contrato de Obra Civil No. 135-21, ejecutó las actividades que hoy presentan deterioro y estas fueron recibidas por la entidad, según el acta de entrega y recibo final de obra del 24 de mayo de 2022.

En la intersección de la Calle 5 con carrera 4, sector intervenido durante la ejecución de las actividades del contrato de obra civil No. 135-21, se presenta deterioro general y asentamiento diferencial del pavimento reconstruido en un área de 4.00 metros * 2.50 metros, equivalente a 10.00 metros cuadrados (10.00 m²).
