**INFORME DE AUDITORÍA GUBERNAMENTAL  
CON ENFOQUE INTEGRAL  
Modalidad Especial  
Calidad del Agua y estado de los sistemas de Tratamiento de Aguas  
Residuales en la Zona Rural del Municipio de San Pedro**

**MUNICIPIO DE EL SAN- PEDRO VALLE DEL CAUCA  
VIGENCIA 2017**

**CONTRALORÍA DEPARTAMENTAL DEL VALLE DEL CAUCA  
SANTIAGO DE CALI- 2018**

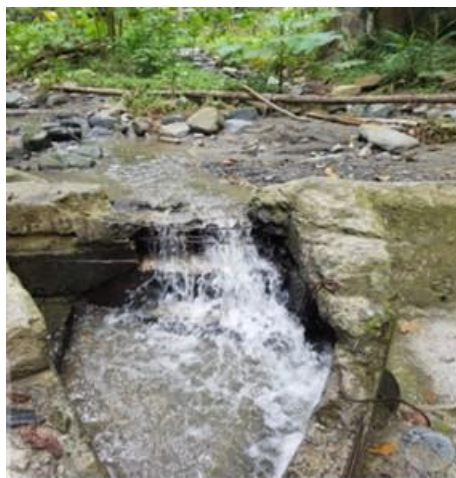
**BOCATOMA**

El acueducto se abastece mediante bocatoma de fondo ubicada en la Quebrada Pavas desde donde se toma el agua y se transporta por el sistema de aducción en PVC ubicado a la salida del desarenador hasta el tanque de almacenamiento que cuenta con una capacidad aproximada de 15 metros cúbicos, el sistema cuenta además con caseta y sistema de cloración, sin embargo este proceso no es

llevado a cabo en el acueducto al momento de la visita, el acueducto además no cuenta con ningún otro proceso de tipo físico o químico.

Significando lo anterior que el agua se está distribuyendo a la comunidad sin ningún tratamiento previo (agua cruda).

La Fuente abastecedora se encuentra ubicada en terrenos utilizados para el pastoreo de ganado, generando esto posible contaminación por escorrentía de los residuos de esta actividad afectando con esto la calidad del agua de la fuente generando con esto la necesidad de implementar un sistema de tratamiento que garantice la potabilización del agua cruda que se está tomando y distribuyendo en el momento.

Durante el recorrido de campo se observó que los sistemas de tratamiento de agua para consumo humano visitados, cuentan con la infraestructura para realizar el proceso de desinfección, a excepción del ubicado en la Vereda Guaqueros, sin embargo estos sistemas no están en uso, no se realiza filtración, como tampoco ningún otro tipo de tratamiento físico del agua, las cuencas son impactadas por las acciones propias del ecosistemas y las actividades antrópicas que se generan a su alrededor, deslizamientos de árboles perdida de cobertura vegetal por deslizamientos en épocas de lluvia, generando con esto que la fuentes abastecedoras presenten niveles de contaminación natural, perdida de caudal y posible contaminación química, haciendo necesario la implementación de

estructuras necesarias para remover características físicas, químicas y microbiológicas del recurso.

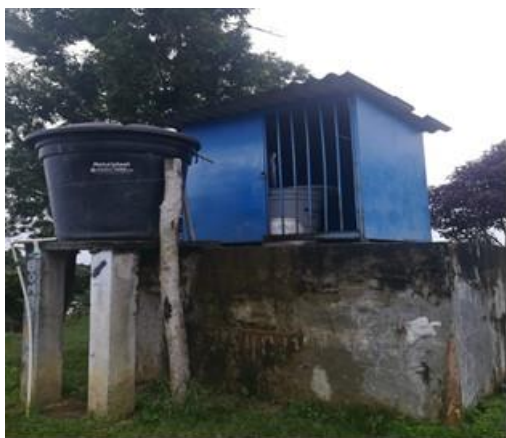
**TANQUE DE ALMACENAMIENTO  
No. 1 Y CASETA DE CLORACIÓN**

Bocatoma directa de la quebrada no existe una infraestructura, no se cuenta con registro de aforos, la conducción se realiza directamente a través de una red, hasta los tanques de almacenamientos, ubicados en zonas diferentes, para garantizar el suministro por gravedad, tanque No. 1 con una capacidad de 10 metros cúbicos, ubicado al interior de una escuela, no cuenta con aislamiento, generando con esto que el agua pueda ser contaminada, el segundo ubicado en zona protegida por bosque y tiene una capacidad de 5 metros cúbicos aproximadamente, sin embargo este es también susceptible de ser contaminado, ya que no cuenta con tapa y el agua permanece al aire libre, por lo tanto las

actuaciones antropogénicas y de los animales contaminan el agua al contacto directo con esta.

El sistema de desinfección pese a encontrarse ubicado encima del tanque de almacenamiento No. 1, no se encuentra en funcionamiento, lo que evidencia que el sistema no realiza ningún proceso físico, químico o microbiológico que garantice la potabilidad del recurso, el tanque No. 2 no cuenta con sistema de desinfección dejando ver esto claramente que el agua consumida en esta localidad es agua cruda.

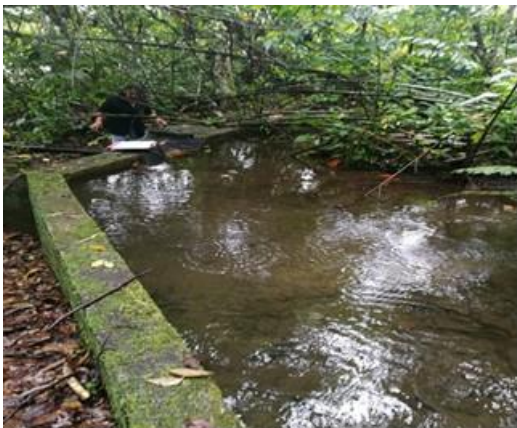
**BOCATOMA**

El Acueducto se encarga de distribuir el agua a 60 suscriptores, El sistema cuenta con estructura de Captación sobre cada una de las fuentes, la estructura para desarenación perteneciente a la captación sobre la quebrada Artieta tiene alterado su flujo hidráulico dado la entrada arbitraria de la manguera para aumentar caudal. La captación sobre el nacimiento Guaqueros posee una bocatoma de fondo frontal y un sistema de desarenación, el sistema cuenta con dos estructuras de almacenamiento con capacidades de 20 y 25 metros cúbicos, adolece de caseta y sistema para la desinfección, como de los elementos básicos e insumos necesarios para realizarla. Las estructuras se encuentran en regular estado físico y se concluye que el agua suministrada es agua cruda. Se observa además, descuido de las estructuras hidráulicas que componen este sistema, desconocimiento total de los procesos que se desarrollan en cada estructura hidráulica y apatía de la Comunidad. En la zona donde se localizan las estructuras

de captación sobre la Quebrada Artieta y Nacimiento Guaqueros se identificaron como factores de riesgo directos, los generados por las actividades agropecuarias
