**INFORME DE AUDITORÍA GUBERNAMENTAL  
CON ENFOQUE INTEGRAL  
Modalidad Especial  
Calidad del Agua y estado de los sistemas de Tratamiento de Aguas  
Residuales en la Zona Rural del Municipio de Bugalagrande**

**MUNICIPIO DE BUGALAGRANDE VALLE DEL CAUCA  
VIGENCIA 2017**

**CONTRALORÍA DEPARTAMENTAL DEL VALLE DEL CAUCA  
SANTIAGO DE CALI**

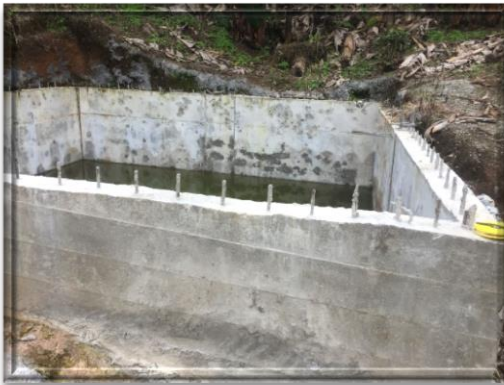
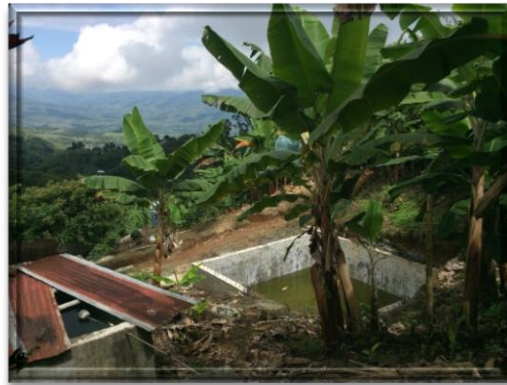
Registro fotográfico del taque construido a través del convenio solidario 212-2017

- El tanque de almacenamiento no está funcionado, no está conectado a ningún sistema, la comunidad sigue utilizando el sistema anterior.
- El tanque no está terminado y el contrato se liquidó a entera satisfacción

Evidenciando un presunto detrimento de \$14.314.600 que corresponde a los valores pagados por el municipio por esta obra, ya que el tanque no ha cumplido el objeto para lo cual fue construido

No se realizó un diagnóstico de lo que realmente necesitaba el acueducto para ser optimizado, el problema que se presenta es con la captación en tiempo seco, no de almacenamiento. El tanque se hizo porque la comunidad lo solicito, no por un análisis del municipio.

Evidenciando una falta de planificación en la elaboración del proyecto que sustenta esta contratación y deficientes controles en las respectivas instancias que deben revisar y evaluar las diferentes etapas de la contratación. Ocasionado uso ineficiente del recurso, ineffectividad en el trabajo (no están funcionado como

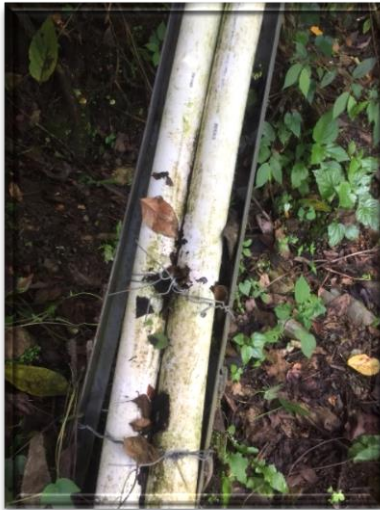
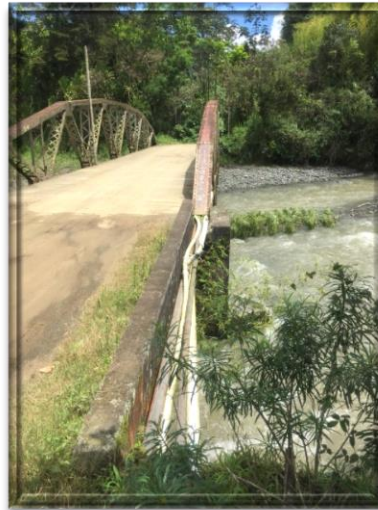
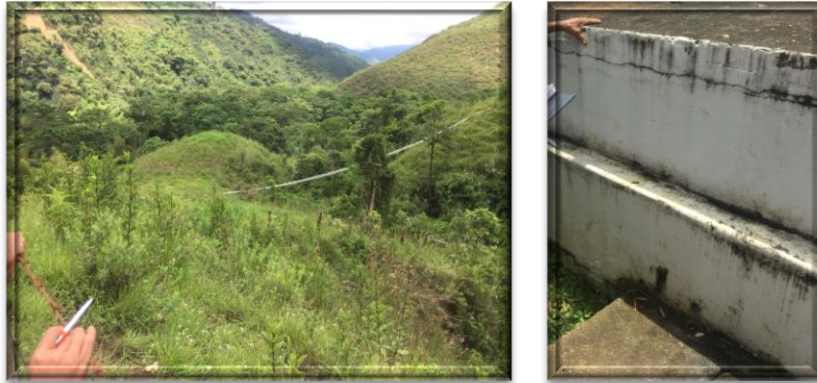
Registro fotográfico falencias evidenciadas en el contrato de obra Pública 227-2017

La estructura metálica esta superficial, los anclajes son deficientes, los viaductos presentan problemas de desempate, el tanque que repellaron actualmente filtra

Situación que se da por falta de interventoría de la obra; falta de mecanismos de seguimiento y control, ocasionado uso ineficiente del recurso y/o actividades.

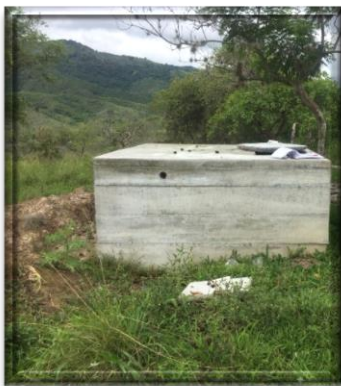
Tanque de almacenamiento acueducto la Colonia

medición de nivel, el acueducto no tiene punto de muestreos concertados con la UES, no tiene micromedición. El municipio realizó un tanque de almacenamiento al cual no se le hace mantenimiento, no se lo han entregado oficialmente a la comunidad.

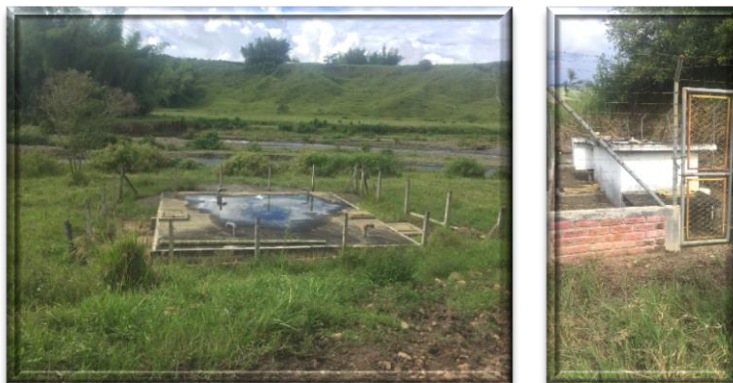
Registro fotográfico acueducto Paila Arriba

El acueducto de Paila Arriba no tiene medición de caudal, falta la macromedición en la entrada y en la salida del tanque de almacenamiento, el tanque no tiene medición de nivel, el acueducto no tiene punto de muestreos concertados con la UES, no tiene micromedición para los usuarios

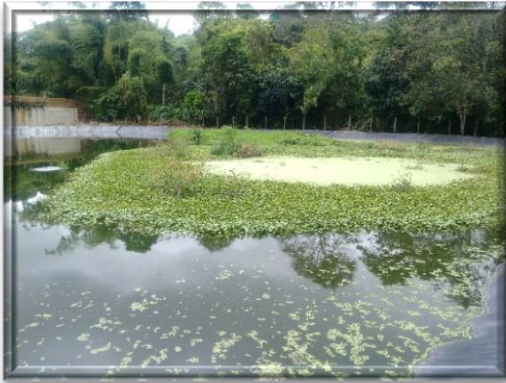
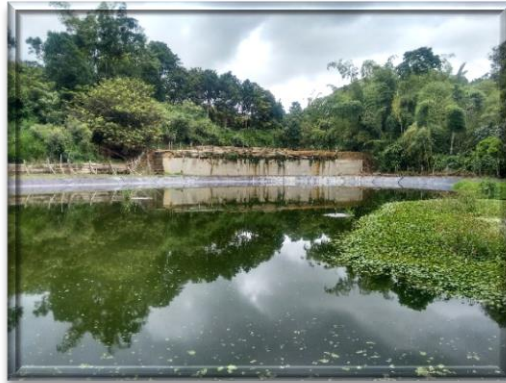
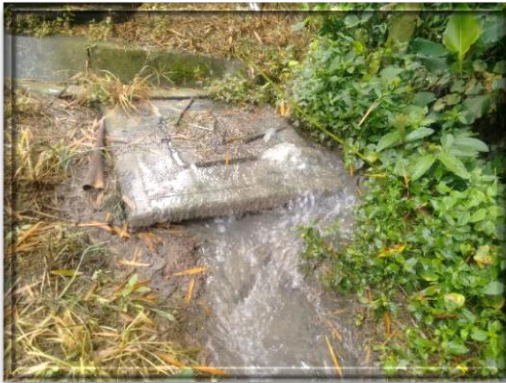
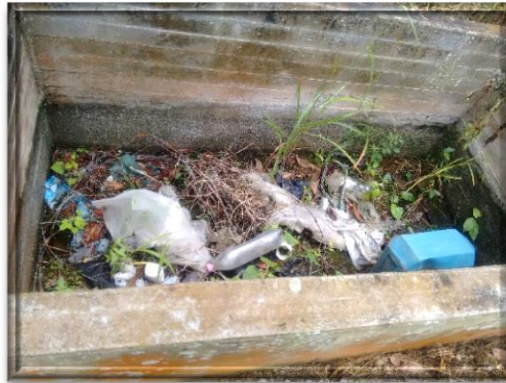
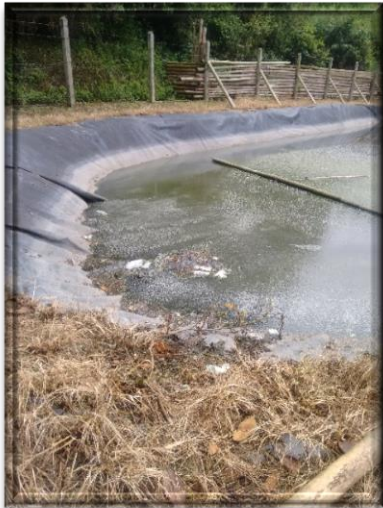
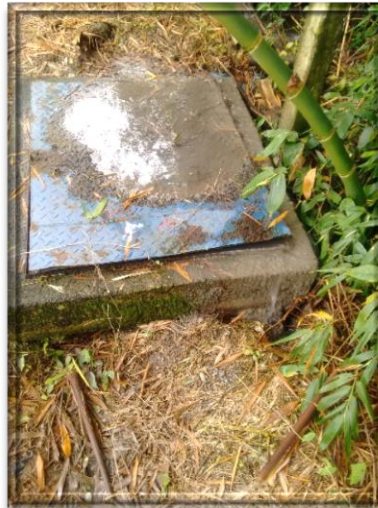
Registro fotográfico Planta de tratamiento de aguas residuales Ceilan Municipio de Bugalagrande Valle

Actualmente no tiene operador, no se le realiza ningún tipo de mantenimiento Los efluentes de la ptar están siendo vertidos directamente al río Bugalagrande, afectando la calidad del agua de los acueductos que se abastecen aguas abajo. Se deben estabilizar los taludes y cambio de geomembrana

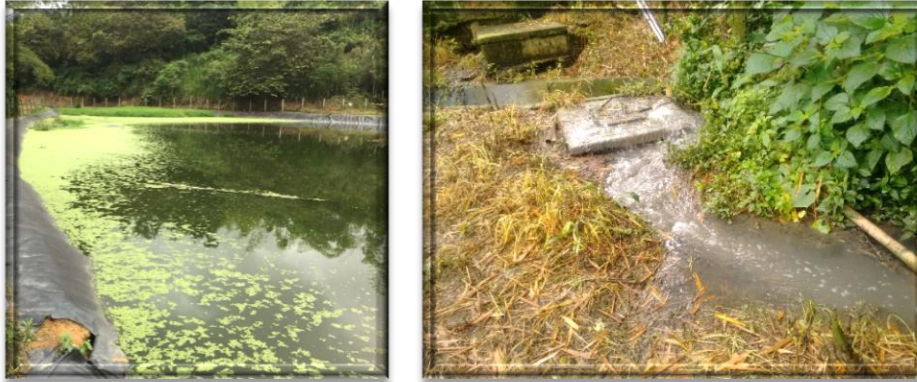
Registró fotográfico estado actual planta de tratamiento de aguas residuales de Ceilan

Se evidencio que la planta de tratamiento de aguas residuales de Ceilán no está en funcionamiento y no se le realiza ningún tipo de mantenimiento, generando su deterioro.

Presentando falencias en la aplicación de la Resolución 0631 de 2015, con la cual se establece parámetros máximos de vertimientos puntuales a cuerpos de aguas superficiales

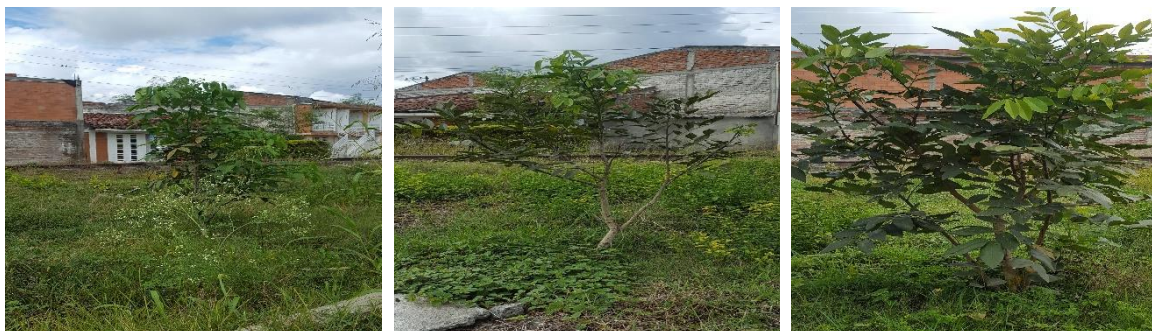
Visita a la escombrera El Overo en el municipio de Bugalagrande, se realiza verificación de las obras

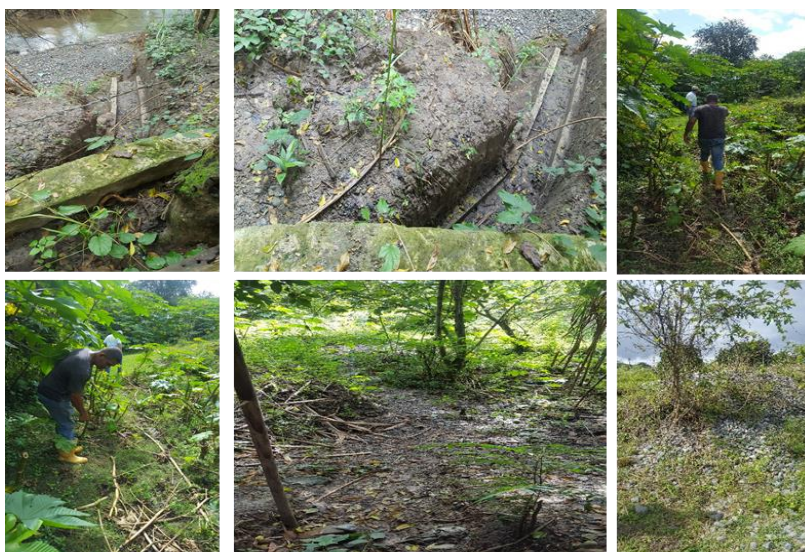
Recorrido visita al barrio San Bernabé, verificación de la siembras realizadas y el estado actual de las mismas, los arboles sembrados presentan un estado fitosanitario en buenas condiciones de

acondicionamiento establecidas en las actividades del contrato
