**INFORME DE AUDITORÍA GUBERNAMENTAL  
CON ENFOQUE INTEGRAL  
Modalidad Especial**

**Calidad del agua y estado de los Sistemas de tratamiento de aguas  
residuales en la Zona rural del Municipio de Yotoco**

**MUNICIPIO DE EL YOTOCO -VALLE DEL CAUCA  
VIGENCIA 2017**

**CONTRALORÍA DEPARTAMENTAL DEL VALLE DEL CAUCA**

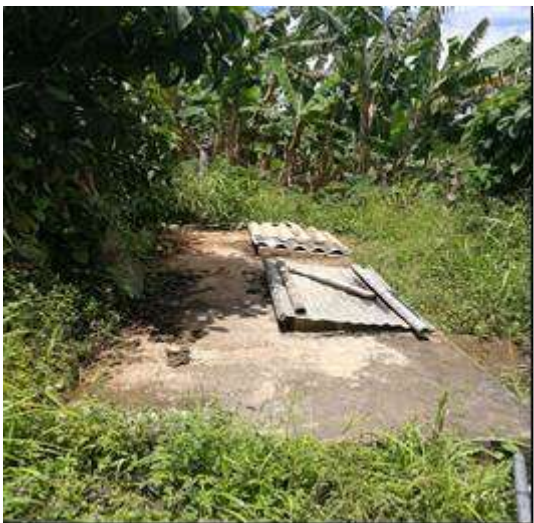
Sin embargo, el sistema no cuenta con el proceso físico de filtración, el cual se hace necesario debido a que la turbiedad presente en la fuente abastecedora es alta, de igual forma el tanque de almacenamiento no cuenta con impermeabilización, lo cual hace más necesario su mantenimiento continuo.

**Desarenador**

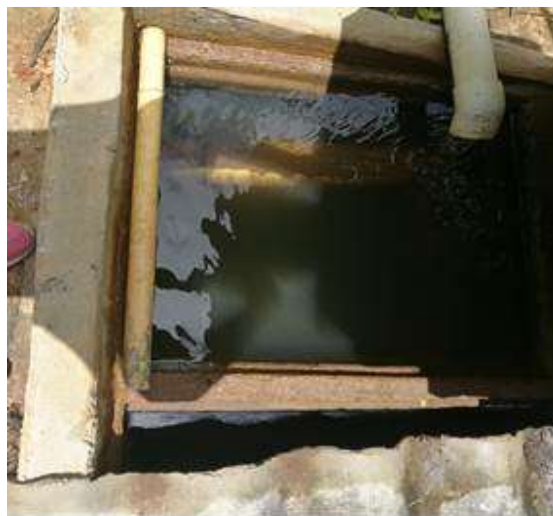
**Agua En Tanque de Almacenamiento**

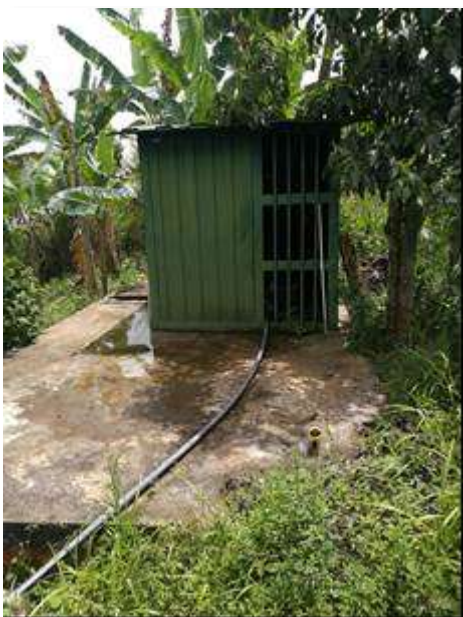
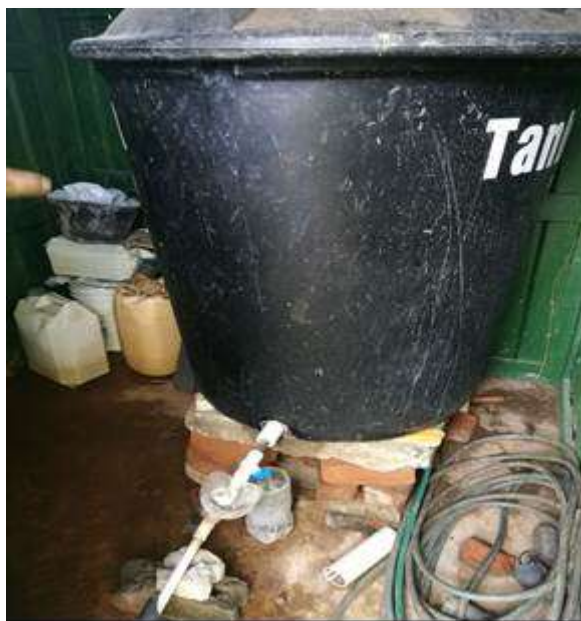
El Sistema distribuye el agua a 120 personas de la localidad. El acueducto cuenta con una bocatoma donde se toma el agua, mediante sistema de bocatoma frontal con dique y es llevada a un desarenador, el cual posteriormente mediante sistema de conducción lo dispone en el tanque de almacenamiento, el sistema cuenta con el proceso de desinfección mediante cabezal y dicho proceso es realizado con cloro granular al 70%; en el tanque el agua entra en contacto con el cloro y luego es distribuida a la comunidad.

**Tanque de Almacenamiento – Sistema de Desinfección**

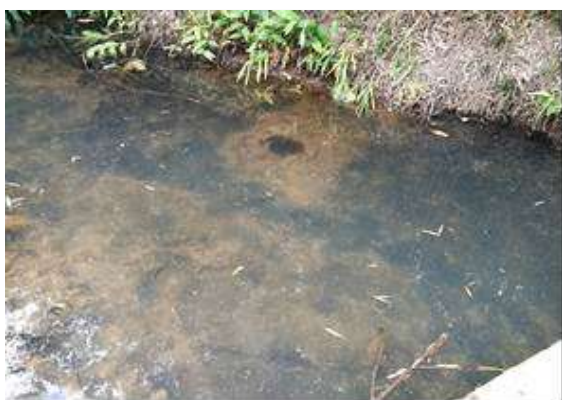
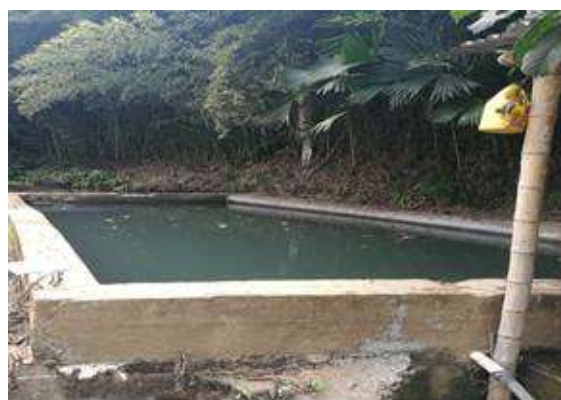
unidades; captación por dos bocatomas, desarenador, dos tanques de almacenamiento, desinfección y red de distribución. El sistema no garantiza una zona de protección sobre la quebrada que permita minimizar los agentes contaminantes, las características de la zona presentan condiciones aptas para la proliferación de contaminantes microbiológicos, tales como materia fecal de ganado, uso de fungicidas y pesticidas cerca de la zona, el acueducto no cuenta con las estructuras necesarias o en buen estado para realizar un tratamiento adecuado al agua cruda, la que por las condiciones de la fuente abastecedora, podría estar presentando riesgo alto de calidad, las condiciones de la captación de agua para el sistema de abastecimiento se encuentra en mal estado, al igual que la mayoría de las estructuras del sistema.

**Bocatoma**

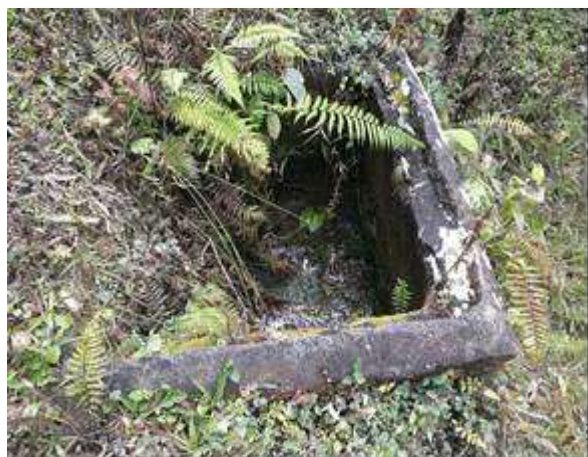
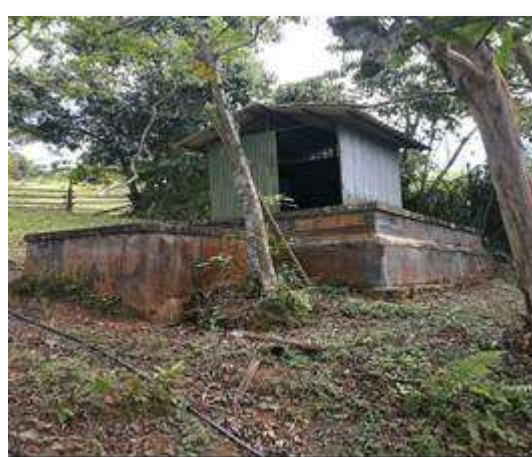
**Sistema**

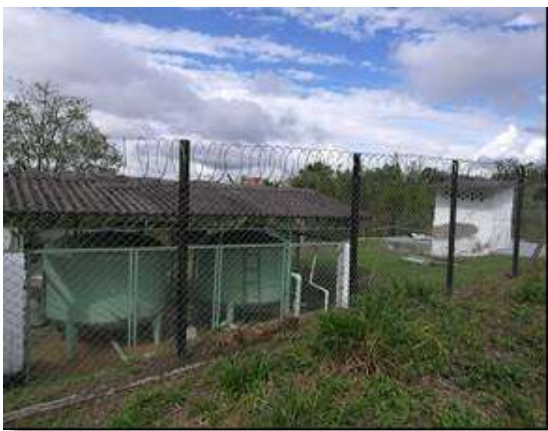
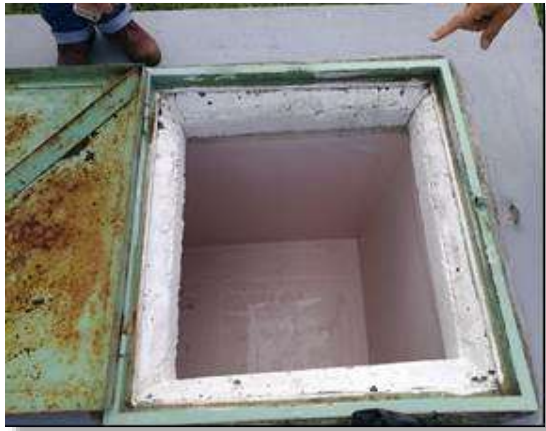
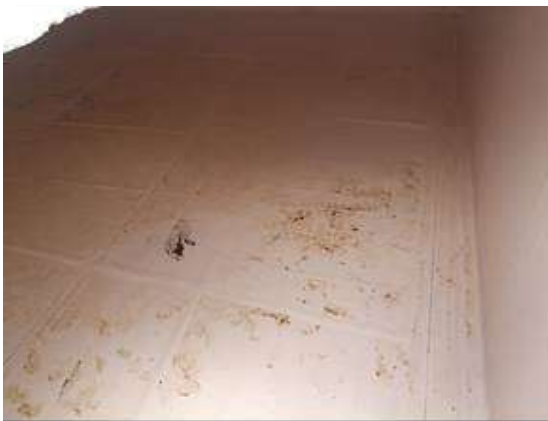
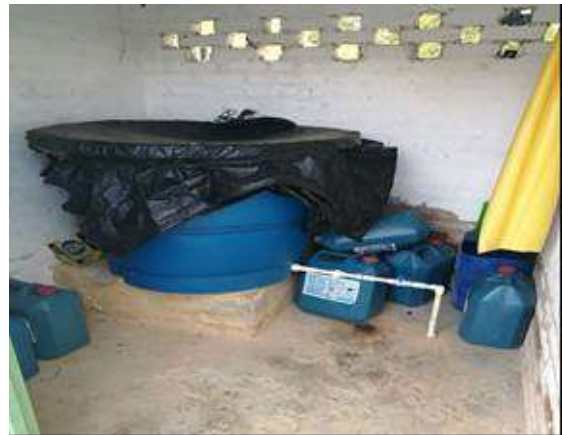
estructuras realiza un recorrido de aproximadamente dos kilómetros hasta los filtros de flujo descendente, los cuales están ubicados en un área aislada, mediante cerramiento perimetral con malla eslabonada, el material filtrante del sistema es arena, gravilla de cuarzo y carbón activado, después de realizar la filtración el agua es transportada a los tanques de almacenamiento, en los cuales se realiza el proceso de desinfección. Es importante aclarar que dentro de los requerimientos realizados a la Junta Administradora por parte de la UES, se encontraba el mejoramiento de la impermeabilización de los tanques de almacenamiento, en el momento de la visita se observa que se está realizando esta actividad, ya se encontraba instalada la geomenbrana recubriendo en su totalidad el tanque, lo que garantiza mejores condiciones de mantenimiento en dicho tanque.

**Sistema de tratamiento Yarumo**

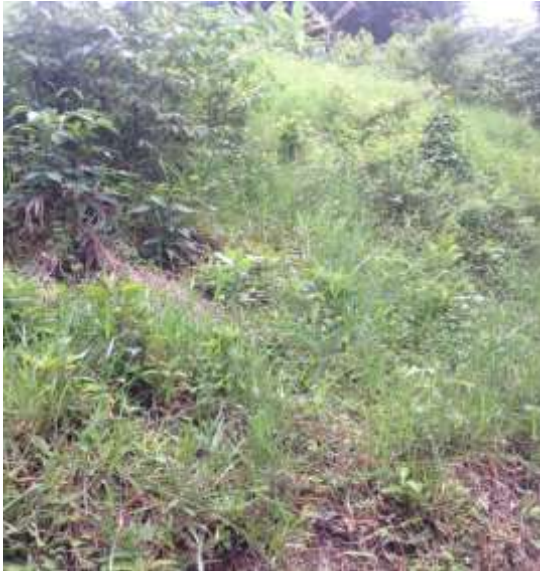
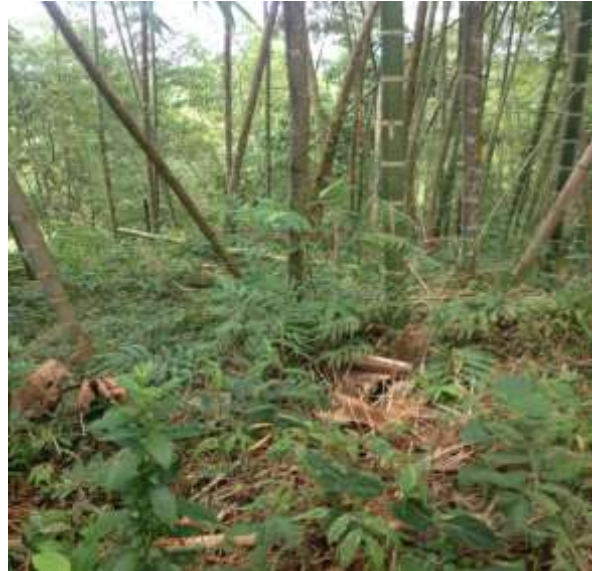
En visita de campo al predio La Tebaida, ubicado en el corregimiento de Las Delicias, se pudo evidenciar que este predio cuenta con buena cobertura vegetal, un nacimiento que surte de agua el acueducto rural de Las Delicias, observándose que el predio no se encuentra aislado, al igual que carece de una valla informativa que identifique el predio como propiedad del municipio. Es deber del municipio ejercer la vigilancia y control y el mantenimiento de las áreas de interés para acueductos adquiridas.

Situación que se da por debilidades de control que no permiten advertir oportunamente el problema, deficientes mecanismos de seguimiento, generando riesgo de pérdida de la cobertura forestal, cambios en los usos del suelo por invasión y contaminación de la fuente hídrica abastecedora de acueducto.

Predio la tebaída, surte el acueducto rural, de las delicias
