**INFORME DE AUDITORÍA GUBERNAMENTAL
CON ENFOQUE INTEGRAL
Modalidad Especial**

**Calidad del agua y estado de los Sistemas de tratamiento de aguas
residuales en la zona rural del Municipio de Pradera**

**MUNICIPIO DE EL PRADERA - VALLE DEL CAUCA
VIGENCIA 2017**

**CONTRALORÍA DEPARTAMENTAL DEL VALLE DEL CAUCA
SANTIAGO DE CALI - 2018**

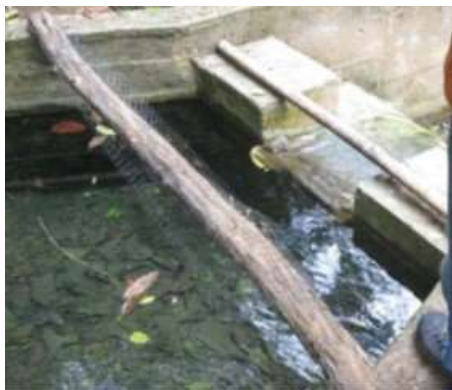
Bocatoma

El acueducto El Chumbun, recibe su nombre de la fuente abastecedora, cuenta con una bocatoma de fondo, la cual es transportada mediante tubería de 3 pulgadas al desarenador y posteriormente conducida al tanque de almacenamiento con capacidad de 15 metros cúbicos aproximadamente, el acueducto no cuenta con sistema de desinfección, ni filtración, denotando con esto que los procesos de mayor importancia, tanto físicos como químicos que deben estar presentes en el sistema, para evitar un riesgo mayor de entregar agua contaminada bacteriológicamente, no se realiza (remoción de turbiedad y cloración).

Es importante enfatizar que el deterioro de la zona aledaña a la bocatoma se ve fuertemente impactado por la presencia de pastoreo de ganado y deterioro de la cuenca por cultivos.

Las estructuras que conforman el sistema se encuentra en mal estado.

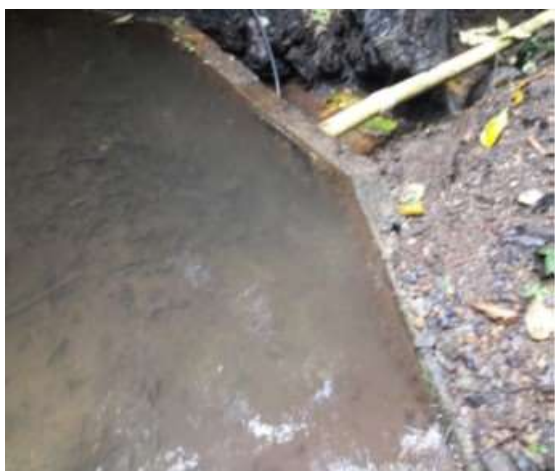
Bocatoma

El acueducto distribuye el agua a 43 suscriptores de la localidad de la vereda San Antonio. Cuenta con una toma de agua artesanal, rodeada de bosques primarios y secundarios, el acceso es difícil, el sistema no cuenta con desinfección y opera de forma continua. Las estructuras se encuentran en buen estado físico, no cuentan con el mantenimiento adecuado.

No existen procesos físicos o químicos en el sistema que garanticen la remoción de materiales contaminantes de origen natural, en la zona no hay presencia de cultivos o pastoreo, sin embargo esto no garantiza que la fuente abastecedora no presente riesgos.

La infraestructura de la bocatoma se encuentra en mal estado

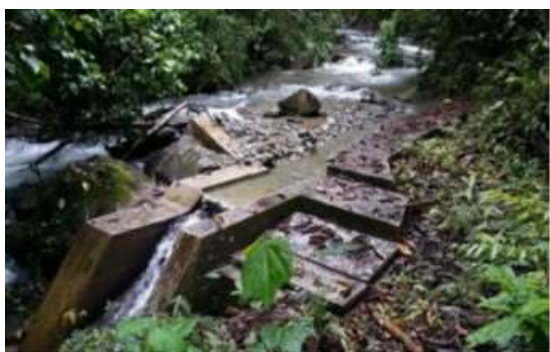
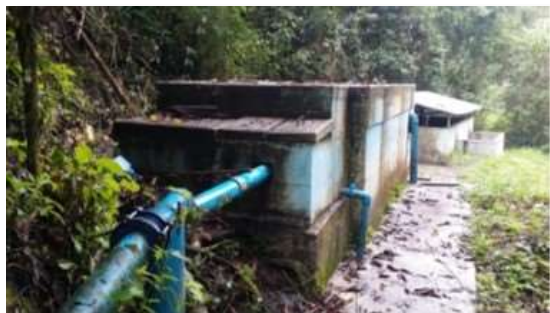
Bocatoma – Tanque Desarenador

El sistema de abastecimiento de la comunidad de La Feria cuenta con una bocatoma de fondo, desarenador y filtración lenta en arena (FLA), el cual no cuenta con el medio filtrante o arenas, debido a su remoción en la operación y mantenimiento, por falta de conocimiento del personal que realiza estas labores.

Las estructuras se encuentran en buen estado físico, aunque no cuentan con el mantenimiento adecuado, debido al difícil acceso a la ubicación de las estructuras de bocatoma, desarenador y sistema de tratamiento.

El sistema se ve altamente impactado por el uso desmedido de la fuente abastecedora en usos agrícolas y piscícolas, además del mal estado de las tomas para estos usos.

La infraestructura del sistema se encuentra en buen estado y el servicio de agua prestado requiere del mejoramiento en la operación y mantenimiento, al igual que el proceso de desinfección.

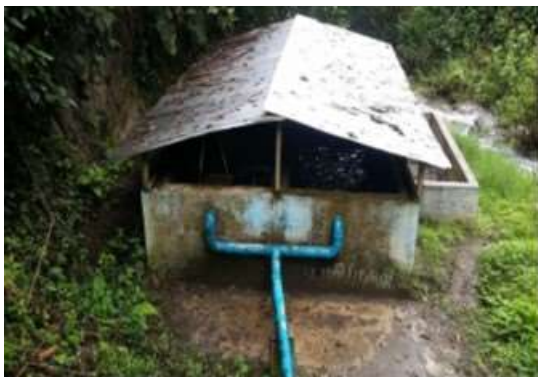
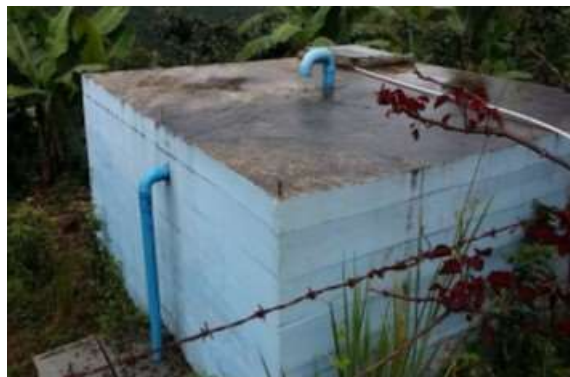
Filtros FLA – Tanque de Almacenamiento

El caudal captado por el sistema de suministro es conducido cerca a la comunidad y almacenado en su respectivo tanque de almacenamiento, sobre el cual se encuentra la caseta de cloración, que no está en operación.
