**INFORME DE AUDITORÍA GUBERNAMENTAL  
CON ENFOQUE INTEGRAL  
Modalidad Especial  
Gestión Ambiental Calidad del Agua y Plantas de Tratamiento de Aguas  
Residuales en la Zona Rural del Municipio de La Unión**

**MUNICIPIO DE LA UNION VALLE DEL CAUCA  
VIGENCIA 2016**

**CONTRALORÍA DEPARTAMENTAL DEL VALLE DEL CAUCA  
SANTIAGO DE CALI- AGOSTO**

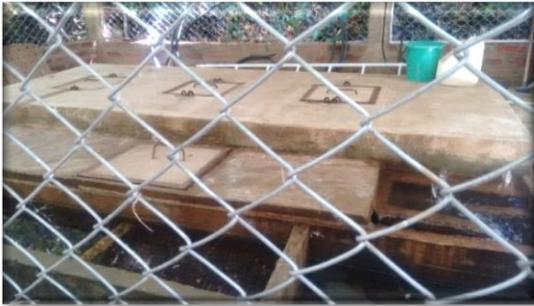
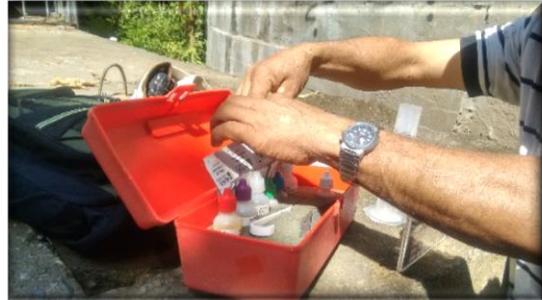
Fotos: Acueducto de Pajaro de Oro

Se evidenció que aunque no cumplen con el IRCA, actualmente están implementado el plan de mejoramiento, el cual fue aprobado por la UES.

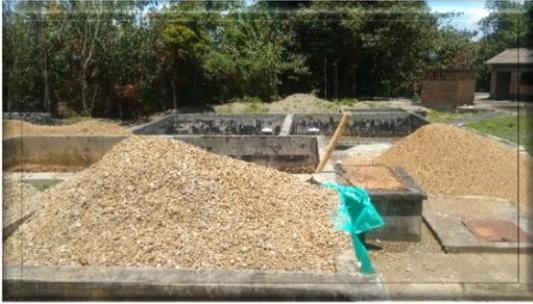
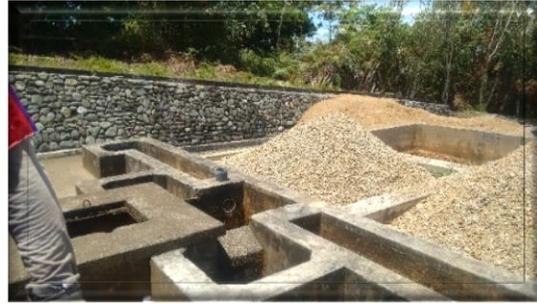
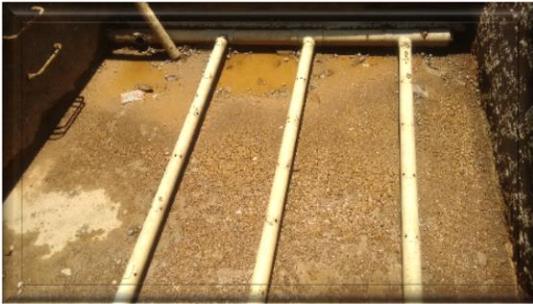
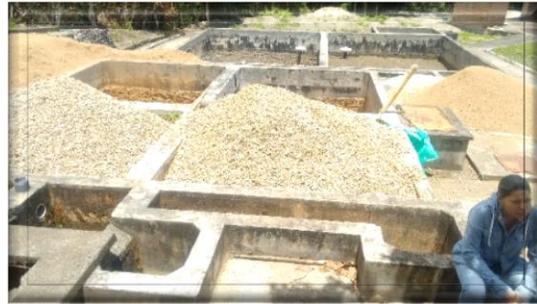
Fotos: Planta de tratamiento Quebrada Grande

Se evidenció que el agua no tiene ningún tipo de tratamiento, cuenta con infraestructura pero no la están utilizando.

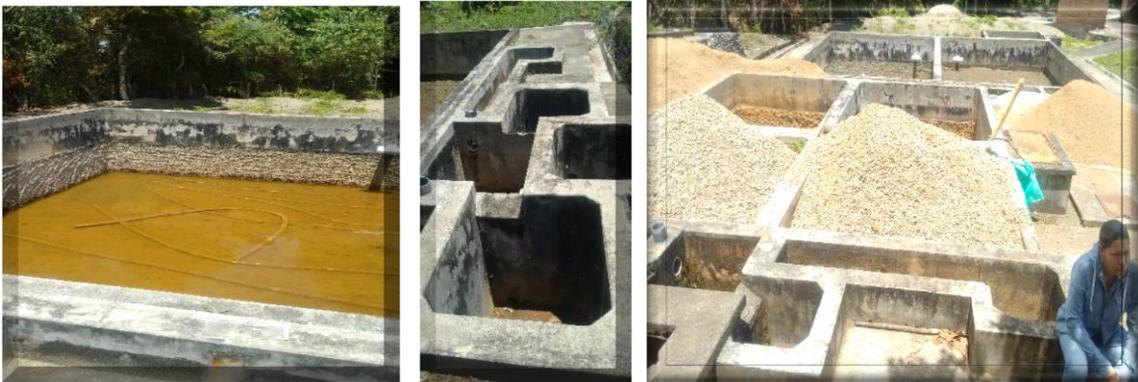
Fotos: Planta de tratamiento Quebrada Grande

Como es el caso del acueducto de Quebrada Grande que abastece 14 veredas (Quebrada Grande, La Playa, El Jordán, Violetas, Castillo, Cedro, Ventiaderos, Sabanazo, Carpintero, La Trinidad, Jardín Ojedas, Paramillo Los Pinos y Despensa), tiene planta de tratamiento pero no está en funcionamiento.

Presentado deficiencias en la aplicación del Artículo 15 de la Resolución 2115 del 2007, la cual establece que cuando el agua no es apta para el consumo humano, debe haber gestión directa de acuerdo a su competencia de la persona prestadora, alcaldes y gobernadores.

Esta situación se genera por la ausencia de mecanismos de seguimiento, control y monitoreo cuando se obtiene este tipo de resultados, lo que ocasiona registros poco útiles, pues frente a ellos no se toman las medidas pertinentes, oportunas y eficaces para mitigar los riesgos en la población.

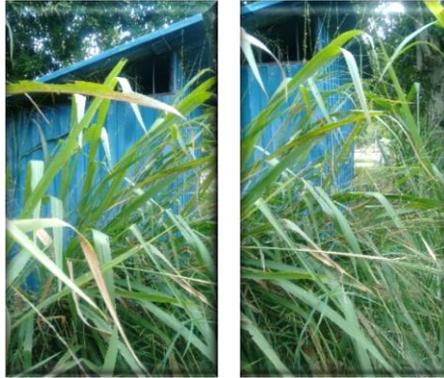
Foto: Planta de San Luis (Antigua)

Se evidenció falta de mantenimiento al sistema de tratamiento de aguas residuales, encontrándose invadida de maleza, lo que podría estar generando que el sistema no logre alcanzar el nivel de remoción de carga contaminante que establece la Resolución 0631 de 2015, con el cual se determinan los parámetros máximos de vertimientos puntuales a cuerpos de aguas superficiales, lo anterior debido al estado de colmatación y falta de mantenimiento de las estructuras encargadas de realizar el proceso, sin que se observe una caracterización de los vertimientos.

Se evidencio deficiente mantenimiento en la planta de tratamiento de aguas residuales de San Luis, encontrándose invadida de maleza. No se han evaluado los parámetros fisicoquímicos con el fin de determinar si cumple con los límites máximos permisibles en los vertimientos puntuales a los cuerpos de agua superficiales.

Presentando deficiencias en lo establecido en la Ley 99 de 1993 y a la Resolución 0631 de 2015, con el cual se establece parámetros máximos de vertimientos puntuales a cuerpos de aguas superficiales.

Situación que se da por debilidades de control que no permiten advertir oportunamente el problema, falta de mecanismo de seguimiento y monitoreo, ocasionando uso ineficiente del recurso, así como la ineficacia del logro de la meta.

Debido al continuo incumplimiento por parte del Municipio de La Unión, la CVC mediante Resolución 0780 N° 344 del 27 de agosto del 2014, impuso una multa al municipio de la Unión por valor de \$368 millones de pesos e impuso una serie de obligaciones, las cuales a la fecha no se están cumpliendo, por el estado en el que actualmente se encuentra la planta.

Se correrá traslado del informe técnico a la Corporación Autónoma del Valle del Cauca, para que actúen de acuerdo a su competencia.

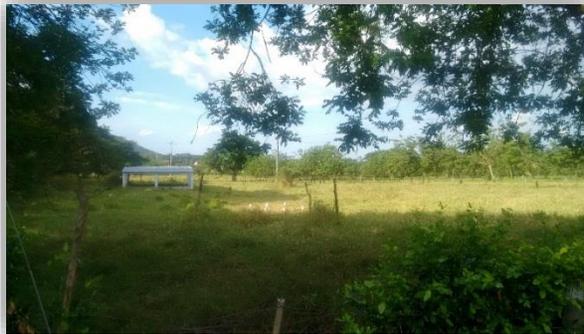
Planta de tratamiento de aguas residuales de San Luis (construida en el año 2012)

Esta planta nunca ha entrado en funcionamiento, no tiene entrada de aguas residuales.

Esta planta fue realizada a través del convenio N° 003 del 2011 con la empresas municipales de Tuluá (EMTULUA).

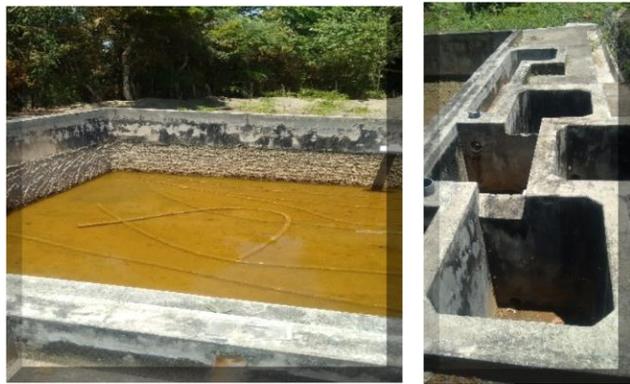
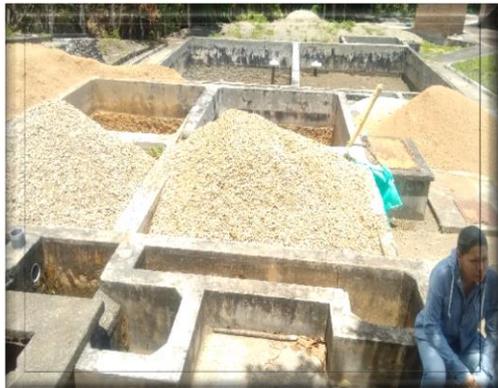
Fotos: Planta de tratamiento Quebrada Grande

Esta situación se genera por la ausencia de mecanismos de seguimiento, control y monitoreo cuando se obtiene este tipo de resultados, lo que ocasiona registros poco útiles, pues frente a ellos no se toman las medidas pertinentes, oportunas y eficaces para mitigar los riesgos en la población.
