**INFORME DE AUDITORÍA GUBERNAMENTAL
CON ENFOQUE INTEGRAL
Modalidad Especial**

**Calidad del agua y estado de los Sistemas de Tratamiento de Aguas
residuales en la zona rural del Municipio de Vijes**

**MUNICIPIO DE EL VIJES VALLE DEL CAUCA
VIGENCIA 2017**

CONTRALORÍA DEPARTAMENTAL DEL VALLE DEL CAUCA

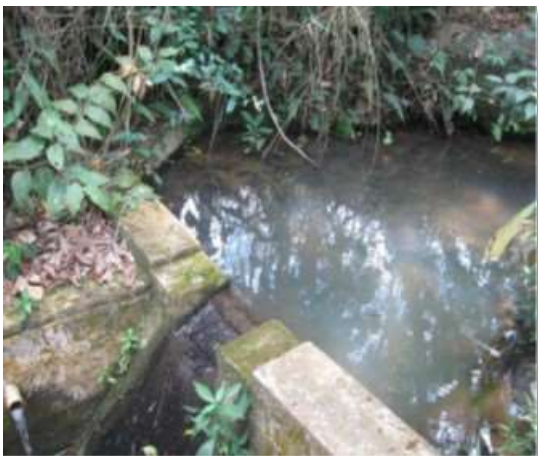
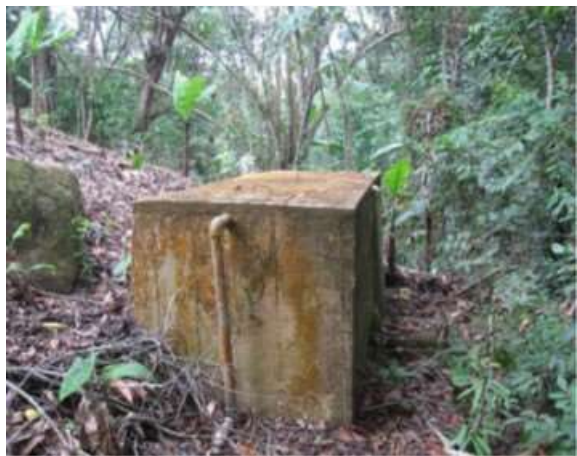
El sistema distribuye el agua a 110 suscriptores de la localidad. El acueducto se abastece del rio Carbonero, para finalizar en la bocatoma donde se toma el agua, mediante sistema de bocatoma frontal con dique y es llevada a un desarenador ubicado a 55 metros de la bocatoma comunicado mediante tubería PVC de 2", el cual posteriormente mediante sistema de conducción lo dispone en el tanque de almacenamiento, cuya capacidad es de aproximadamente 40 metros cúbicos, cuenta con una caseta de desinfección en mal estado y que al momento de la visita no se encuentra en uso; desde el tanque el agua es distribuida a las veredas, significando con esto que el agua se está distribuyendo a la comunidad sin ningún tratamiento químico o físico previo (agua cruda).

La fuente abastecedora pese a encontrarse ubicada en un área poco accequible a las actividades antrópicas y rodeada de abundante vegetación, está expuesta a contaminantes derivados de las dinámicas de los ciclos naturales del bosque y de los animales silvestres que en él habitan, generando con esto la necesidad de implementar un sistema de tratamiento que garantice la potabilización del agua cruda que se está tomando y distribuyendo en el momento.

Bocatoma - Desarenador

Durante el recorrido de campo se observó que los sistemas de tratamiento de agua para consumo humano visitados, cuentan con la infraestructura para realizar el proceso de desinfección, la cual se encuentra en mal estado y no está en uso, no se realiza filtración, como tampoco ningún otro tipo de tratamiento físico del agua, las cuencas son impactadas por las acciones antrópicas y las propias del ecosistemas, volcamiento de árboles, pérdida de cobertura vegetal por deslizamientos en épocas de lluvia, al igual que la acción antrópica, generando con esto que la fuentes abastecedoras presenten niveles de contaminación natural, pérdida de caudal y posible contaminación química, haciendo necesario la implementación de estructuras para remover características físicas, químicas y microbiológicas.

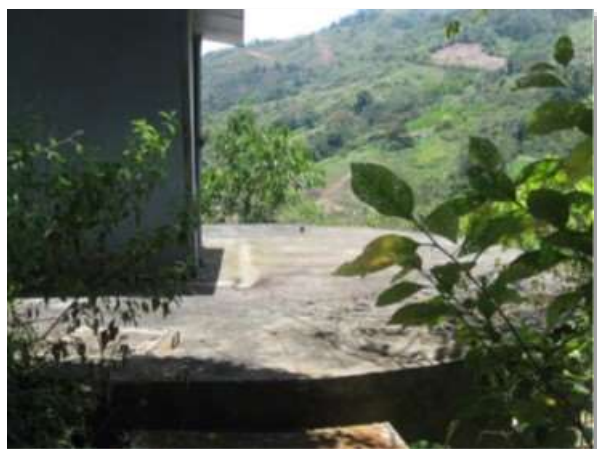
Tanque de Almacenamiento

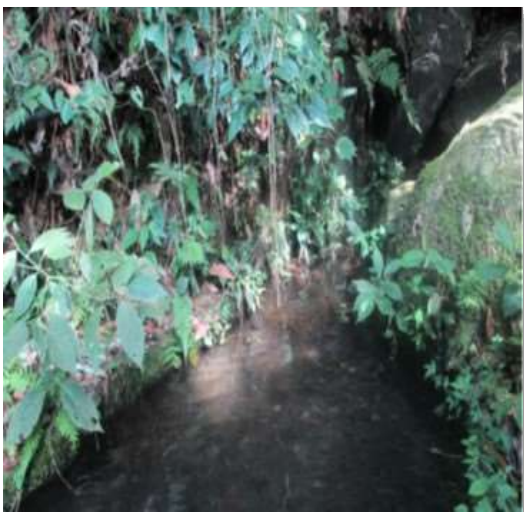
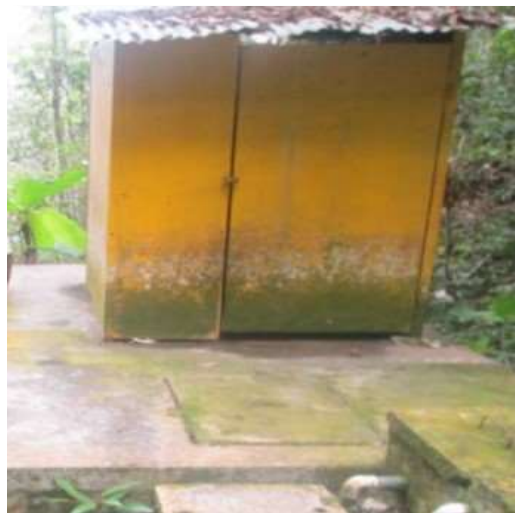
La vereda Ocache Bajo del municipio de Vijes, tiene como fuente de abastecimiento la quebrada San Andrés, es una captación de fondo con rejilla, la fuente de abastecimiento cuenta con protección aguas arriba de la bocatoma, además tiene desarenador y tanque de almacenamiento, no se evidenciaron actividades que generen alto riesgo aguas arriba de la captación sobre la quebrada. Se realiza la aplicación de cloro en solución para la desinfección del agua mediante el sistema de goteo, se debe evaluar la eficiencia de la desinfección.

La infraestructura del sistema se encuentra en buen estado.

Bocatoma – Tanque de Almacenamiento – Sistema de Desinfección

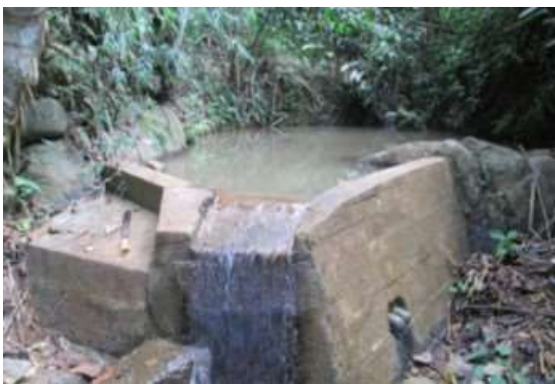
El sistema de tratamiento de agua de la vereda Romerito se abastece de la quebrada dos quebradas, dicha fuente se encuentra altamente impactada por actividades antrópicas, cuenta con bocatoma de fondo, cámara de derivación y la tubería de aducción en PVC, a 100 metros se encuentra el desarenador, el cual conduce el agua al tanque de almacenamiento con caseta de cloración, la cual no está en uso, de allí se distribuye a gravedad para toda la vereda, este sistema se encuentra en regular estado.

Bocatoma

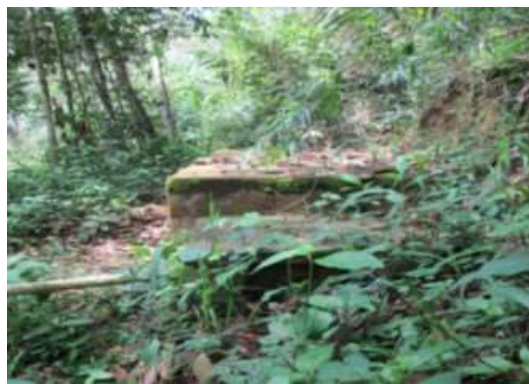
Tanque Desarenador

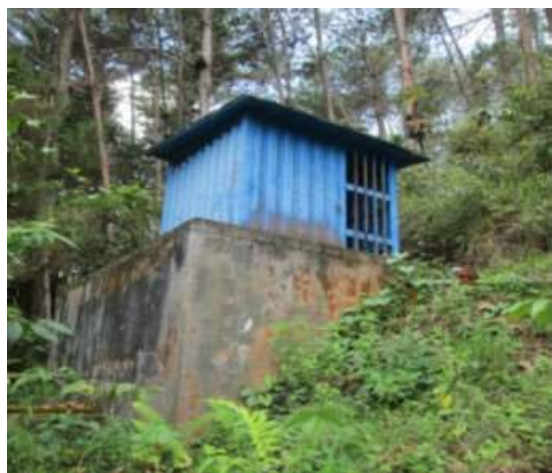
Tanque de Almacenamiento – Caseta de desinfección

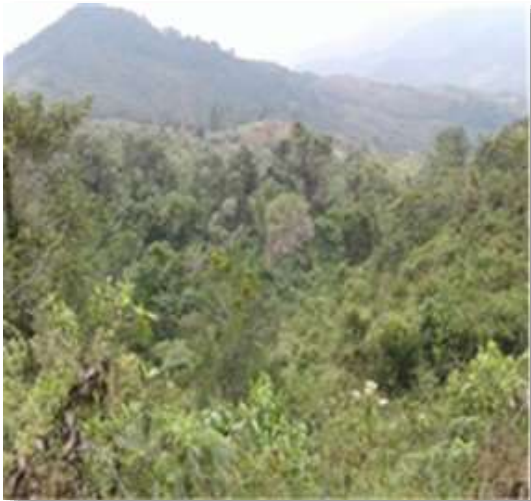
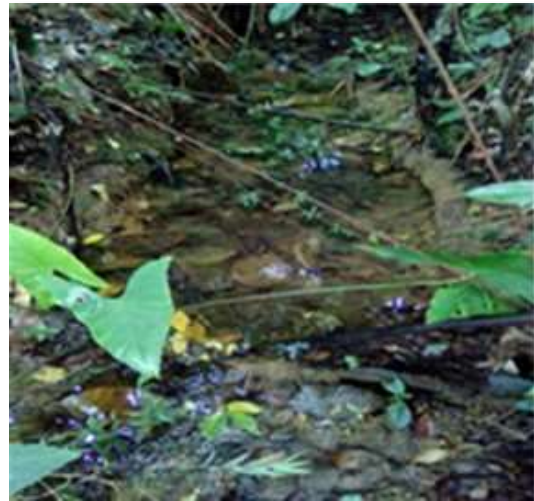
En visita de campo al predio de Bellavista, ubicado en el corregimiento de Villa María, se evidenció que este predio cuenta con buena cobertura vegetal, es estratégico para la producción del recurso hídrico y su cuidado, además de los incontables afloramientos o nacimientos presentes en el predio, de los cuales se abastece la comunidad de Ocacha aguas abajo, observándose que el predio carece de aislamiento y de una valla informativa que lo identifique como propiedad del municipio. Es deber del municipio ejercer la vigilancia y control y el mantenimiento de las áreas de interés para acueductos adquiridas.

Situación que se da por debilidades de control que no permiten advertir oportunamente el problema, deficientes mecanismos de seguimiento, generando riesgo de pérdida de la cobertura forestal, cambios en los usos del suelo por invasión y contaminación de la fuente hídrica abastecedora de acueducto.

Predio de Bellavista sin aislamiento
